RELATÓRIO 24/10/2024:

- Tentativa de implementação de código para conectar o ESP32 à rede eduroam.
- Como a rede da UNOESC utiliza o método PEAP, que utiliza o padrão de segurança WPA2, o método convencional da biblioteca WiFi.h não é o suficiente para estabelecer a conexão.

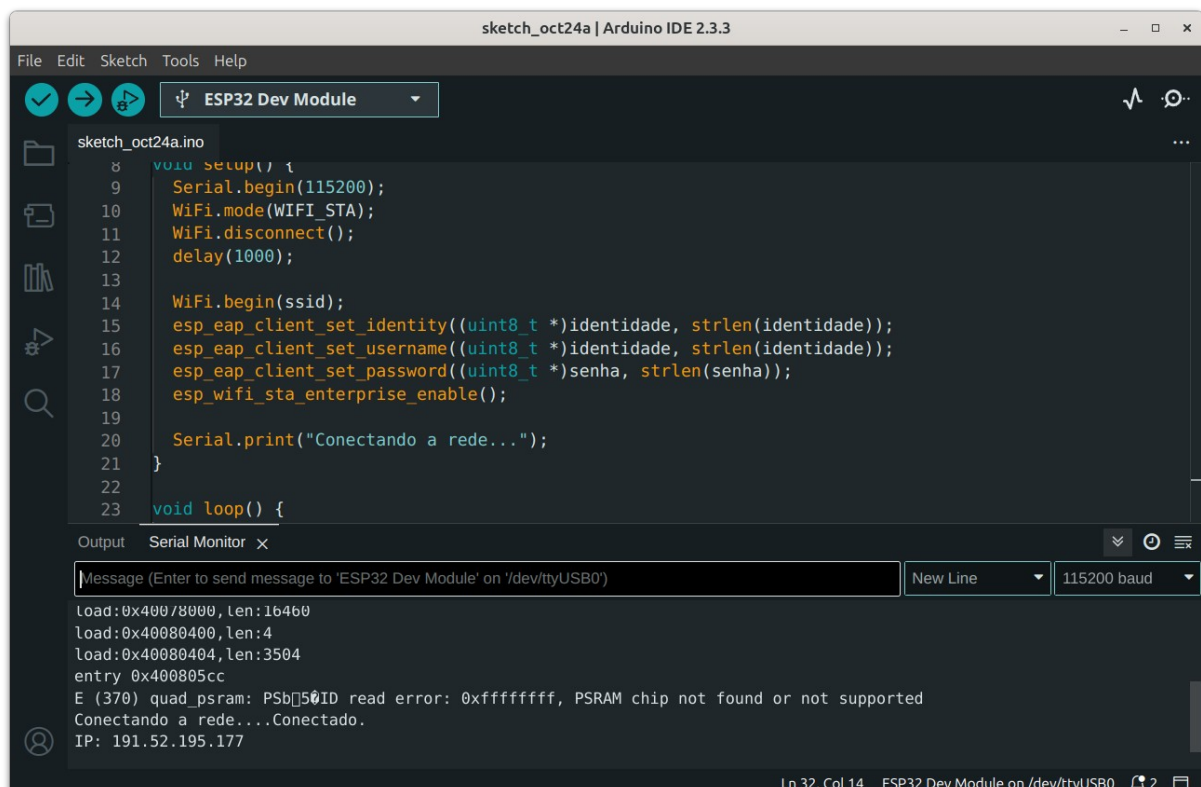
```
sketch_oct24a | Arduino IDE 2.3.3
File Edit Sketch Tools Help
ESP32 Dev Module
sketch_oct24a.ino
8 void setup() {
9   Serial.begin(115200);
10  WiFi.mode(WIFI_STA);
11  WiFi.disconnect();
12  delay(1000);
13
14  WiFi.begin(ssid);
15  esp_eap_client_set_identity((uint8_t *)identidade, strlen(identidade));
16  esp_eap_client_set_username((uint8_t *)identidade, strlen(identidade));
17  esp_eap_client_set_password((uint8_t *)senha, strlen(senha));
18  esp_wifi_sta_enterprise_enable();
19
20  Serial.print("Conectando a rede...");
21 }
22
23 void loop() {
Output Serial Monitor x
Message (Enter to send message to 'ESP32 Dev Module' on '/dev/ttyUSB0') New Line 115200 baud
Load:0x40008000, len:16460
Load:0x40080400, len:4
Load:0x40080404, len:3504
entry 0x400805cc
E (370) quad_psram: PSb[50ID read error: 0xffffffff, PSRAM chip not found or not supported
Conectando a rede...Conectado.
IP: 191.52.195.177
Ln 32, Col 14 ESP32 Dev Module on /dev/ttyUSB0

Conexão estabelecida

- O problema estava na função de habilitação do modo PEAP, que utiliza, na biblioteca atualizada, a mesma função utilizada na biblioteca antiga.
- Após substituição, o ESP32 pôde se conectar com sucesso à rede WiFi da UNOESC.

- No mais, foi mencionado um problema com o chip de PSRAM (RAM externa, pelo que pesquisei), o qual não impediu a conexão, logo, ainda não foi solucionado ou analisado em detalhes.
