시 정 요 구

제 목 LPG특정사용시설 완성검사 징구 도면 확인 미흡

관 련 부 서 제주본부

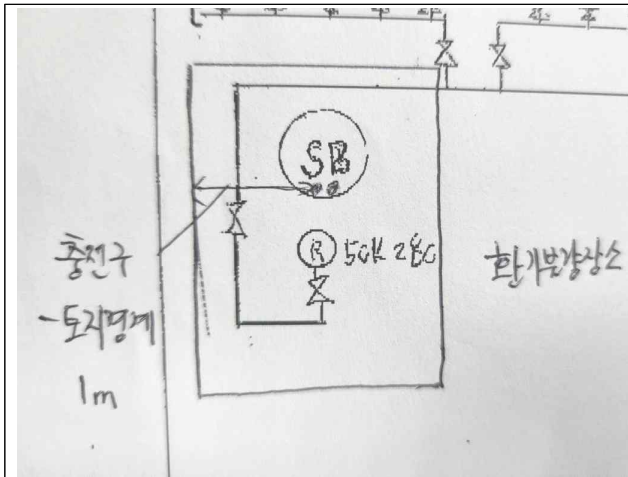
[그림 1] 소형저장탱크 이격거리 표시 부적정 예시

<충전구~개구부, 탱크외면~가연성건조물
이격거리 미표시>

위 [표 1]의 시설에 대해서 소형저장탱크 충전구로부터 부지경계 또는 건축물
개구부까지의 이격거리 등이 표시된 도면을 다시 징구하여 주시고, 그 조치결과
(증빙자료 첨부)를 감사실로 제출하여 주시기 바랍니다. (시정)

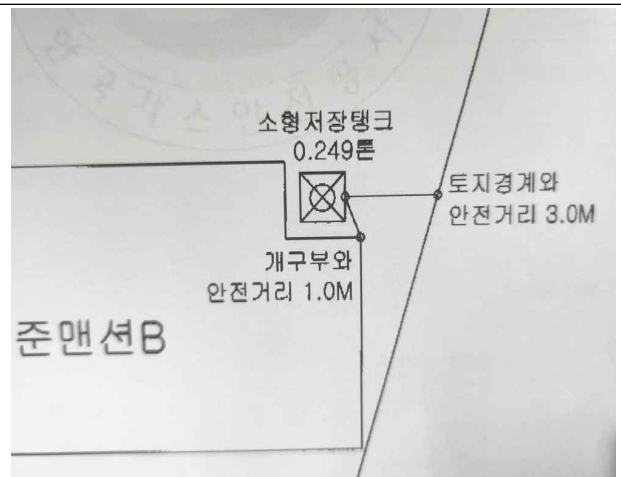
<탱크외면~가연성건조물 이격거리 미표시>

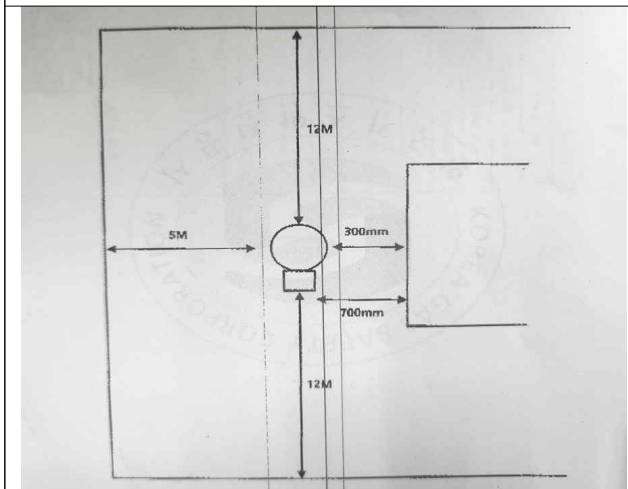
<충전부 ~ 토지경계/개구부, 가연성건조물
이격거리 미표시>

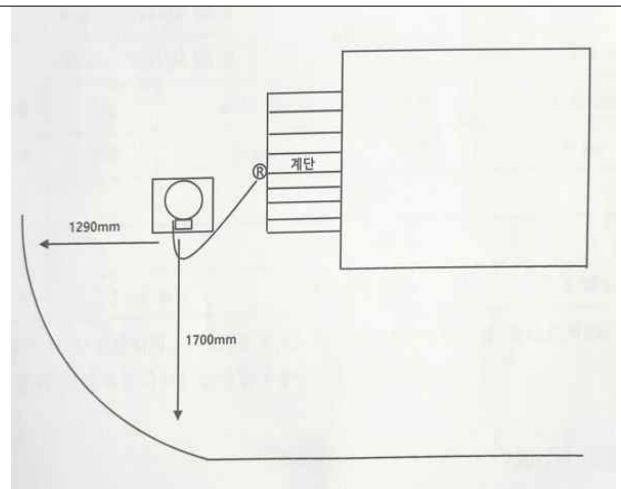
<충전구~개구부, 탱크외면~가연성건조물
이격거리 미표시>

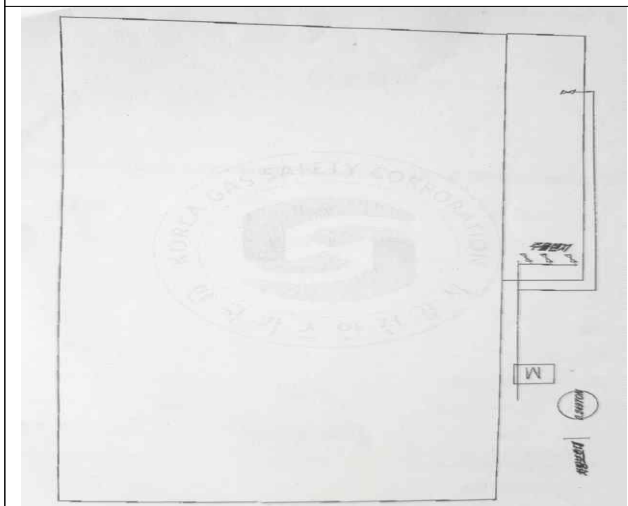
<충전구~토지경계/개구부, 탱크외면~가연성건조물
이격거리 미표시>

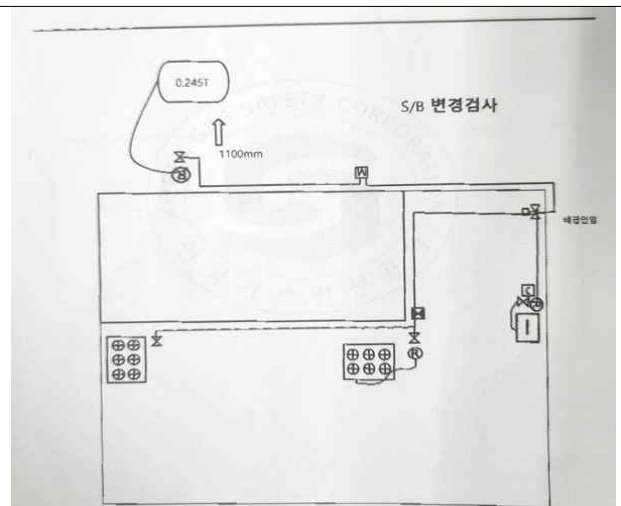
<충전구~토지경계/개구부, 탱크외면~가연성건조물
이격거리 미표시>

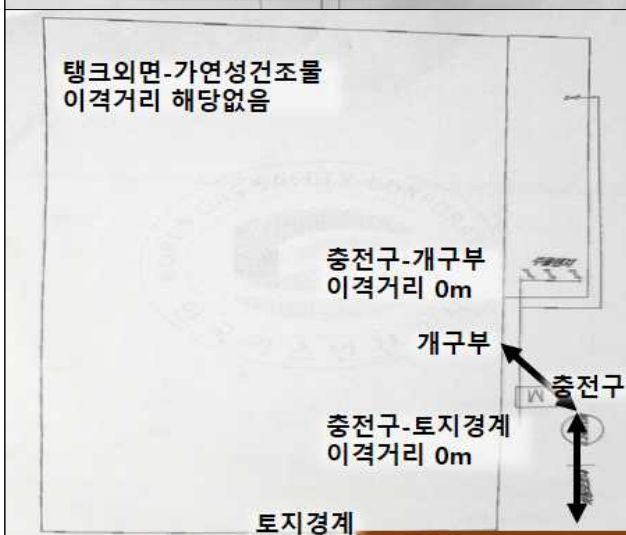
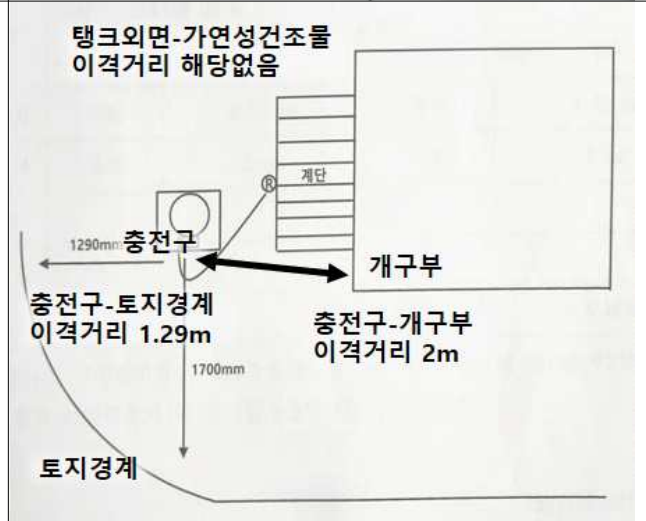
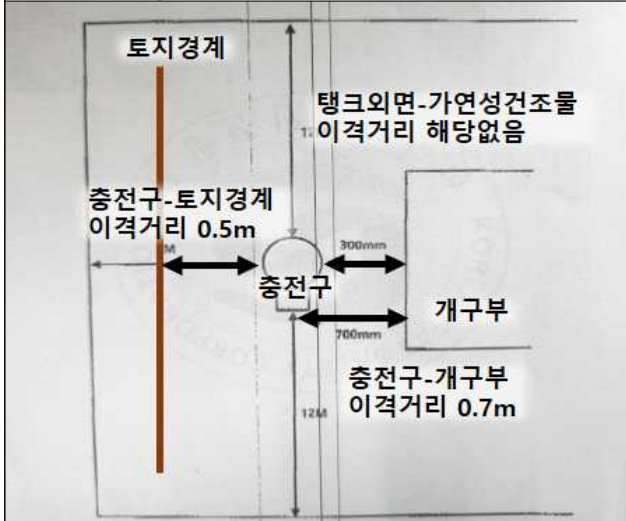
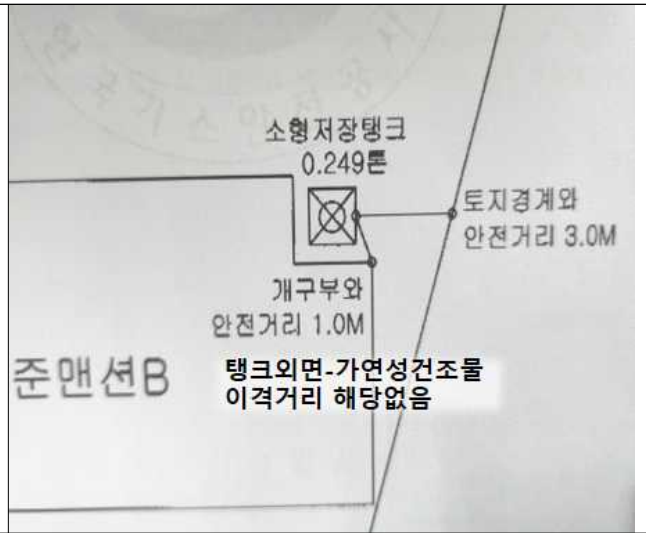
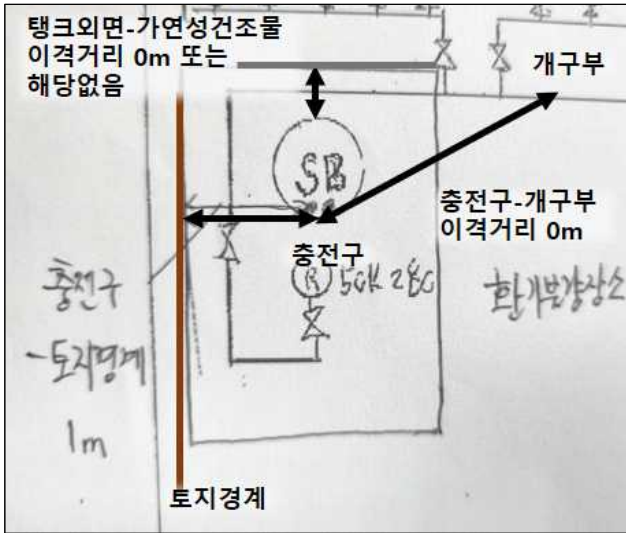
[그림 2] 소형저장탱크 이격거리 표시 적정 예시

- 이격 대상 표기 (충전구, 개구부, 가연성 건조물, 토지경계)
- 충전구-토지경계, 충전구-개구부, 탱크외면-가연성 건조물 이격거리 표기
- 해당없는 경우 해당 없음 표시
