CAN 总线不能正常通信的原因总结：

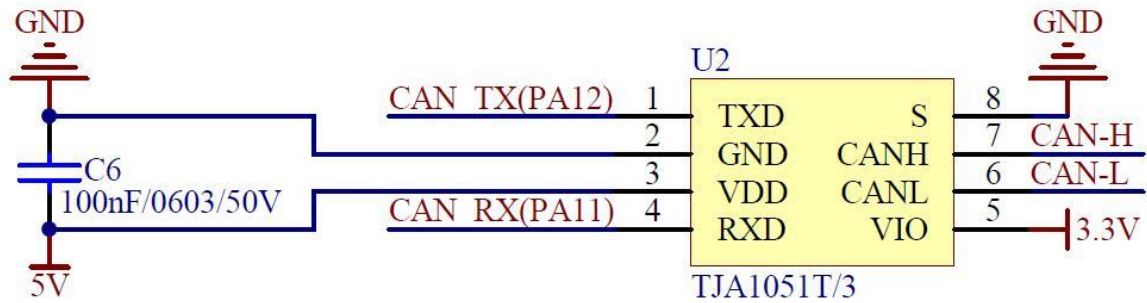
推荐主控使用的 CAN 硬件原理图

说明：以上原理图，一般来说 STM32 的开发板会自带。如果没有，直接淘宝搜 CAN 收发器，便可以买到类似的，不过最常用的 CAN 收发器还是 TJA1050。

11. 给 can 收发器供电的电源纹波过大。出现过一些客户硬件经验不足，自行设计板卡，开关电源布线不考究，导致纹波巨大，造成 can 收发器供电不稳定。此类情况，建议按 datasheet 提供的开关电源布线参考图来进行布线。如信心不足，建议 DC-DC 降压到 5.5V，再用 LDO 降压至 5.0V 给 5V 的 can 收发器供电，LDO 降压至 3.3V 给 3.3V 的 can 收发器供电。
12. 另外建议，为避免 can 通信的收发器之间压差过大导致 can 收发器损坏。CAN 线布线，请多走一根 GND 线，即 can 线为三根线：CANH CANL GND。
13. STM32 接出的 CAN_TX/CAN_RX 与 can 收发器的 tx 和 rx，使用直连方式连接是正确的，请勿交叉连接。例如：STM32 的 CAN_TX (PA12) 需要接的是 CAN 收发器的 TX，STM32 的 CAN_RX (PA11) 需要接的是 CAN 收发器的 RX。
