<b>Opera</b>	<b>Numero di commessa</b>	<b>Piano Diagnostico &amp; Richiesta Indagini Multispettrali</b>
Orologio da mensola inv. 640-J. Robert (attr.)	47-AL-2006	\\"

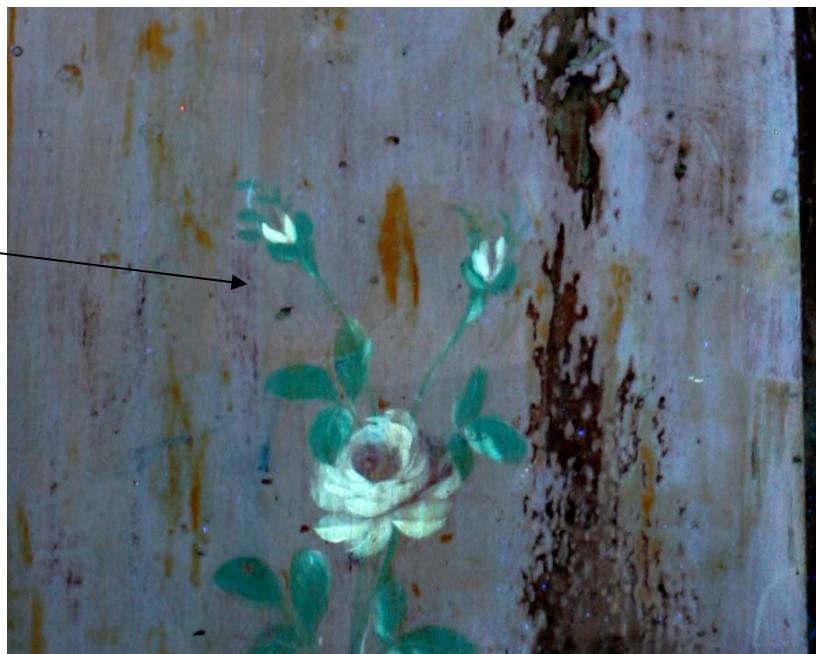
Dallo studio dell'intera opera con la lampada di Wood si evidenzia una ridotta quantità di ritocchi che risultano avere una minore fluorescenza rispetto alle campiture originali (1). I ritocchi sono soprattutto in corrispondenza delle giunture del legno policromo.

*Particolare frontale parte alta a fluorescenza U.V.*
