Información Compresor

Número de Serie	Gardner Denver	tornillo	440	300
	Marca	Tipo	Voltaje	HP

Linamar De México
Nombre 1017
Número de Cliente XAXX010101000
RFC

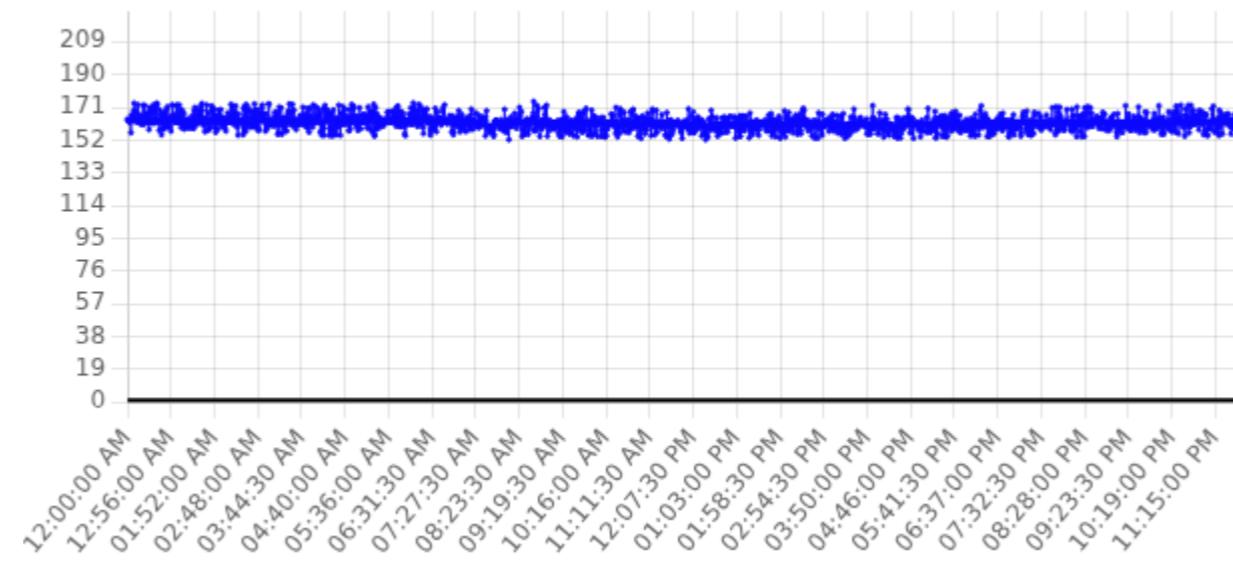
Corriente consumida en el dia

- No se detectaron consumos con valores fuera de lo común.
- El HP Equivalente es mucho menor que el HP nominal del compresor, lo que sugiere que la demanda podría aumentarse para mejorar la eficiencia.

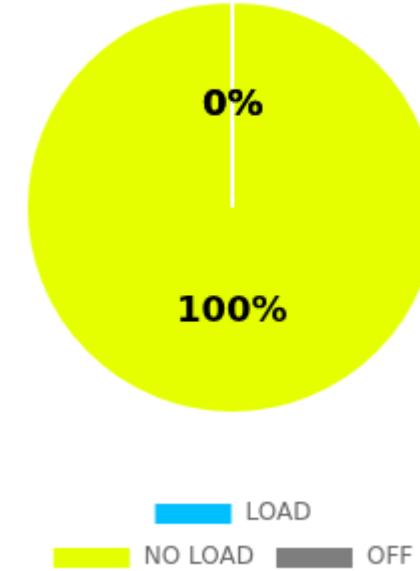
Estados del Compresor

- **LOAD:** 0%
 - **NO LOAD:** 100%
 - **OFF:** 0%
- Durante el día se completaron un total de 0 ciclos de trabajo. Un ciclo se define como un cambio desde el estado **LOAD** a **NO LOAD** consecutivamente.

- El promedio de ciclos por hora trabajada fue de 0 ciclos/hora.
- El costo total de operación del compresor fue de **\$501.41**.
- El promedio de ciclos por hora trabajada está fuera del rango recomendado de 6 a 15 ciclos/hora. Se recomienda realizar un análisis en el compresor para identificar posibles anomalías.
