Verkstadsbyggnad G, södra delen

Finnboda, Nacka

Antikvarisk utlåtande med anledning av ras

2014-02-04, rev. 2014-02-07

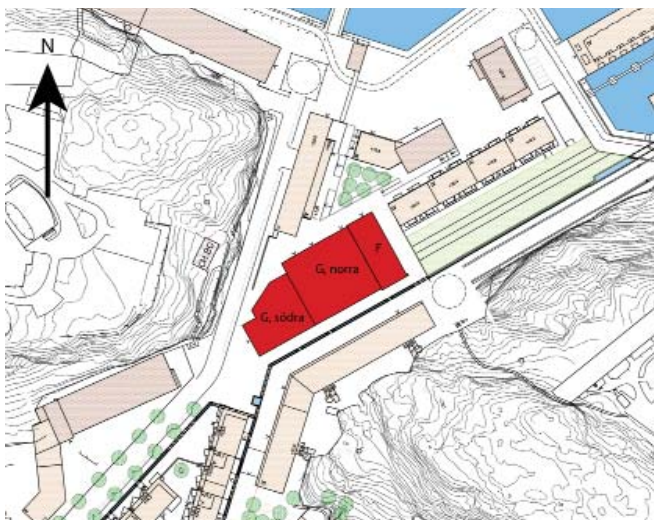
Svetshall F och verkstadsbyggnad G markerade med rött.
Verkstadsbyggnaden uppdelas här i den norra delen (rörverkstaden och smedjan) och den södra delen (förrådsdelen och spantverkstaden). Den södra delen berörs i detta utlåtande.
