Havrekvarnen Kvarnholmen

Antikvarisk konsekvensanalys

Kulturbyggnadsbyrån
Sven Olof Ahlberg

2018 11 28

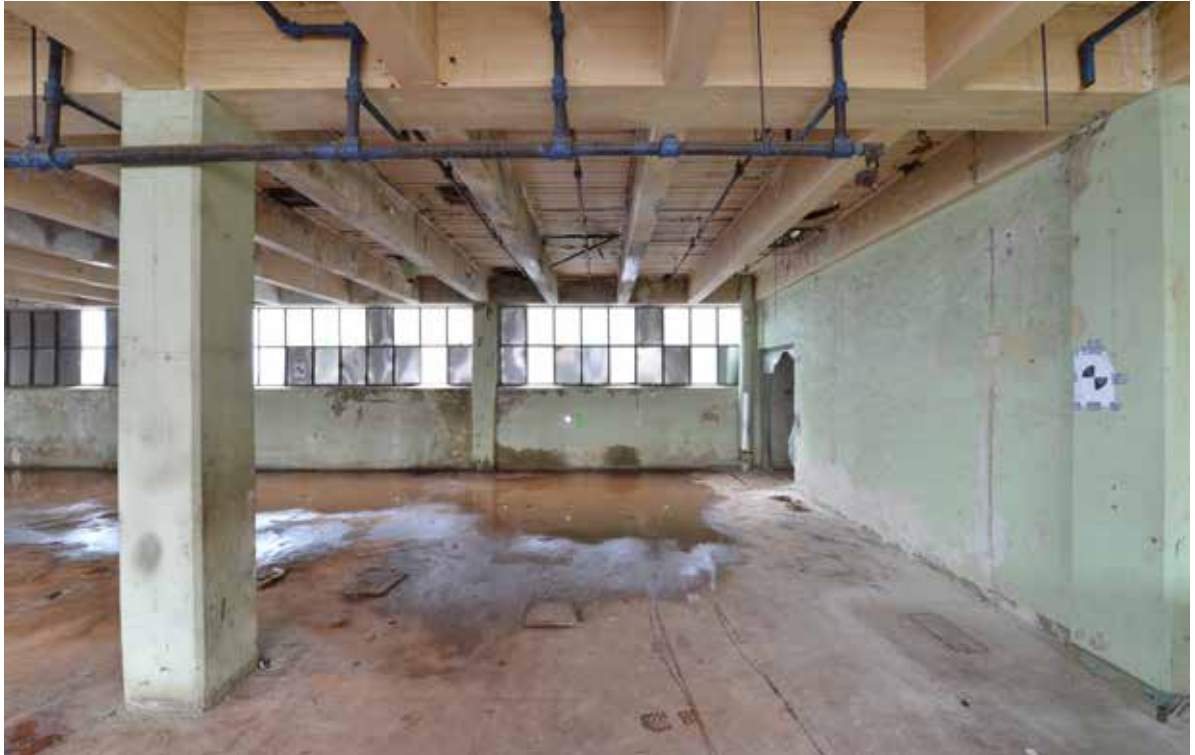
Sprinklerrören är uppmärkta, demonterade och väntar på att renoveras för att därefter kunna installeras i den rekonstruerade byggnaden.

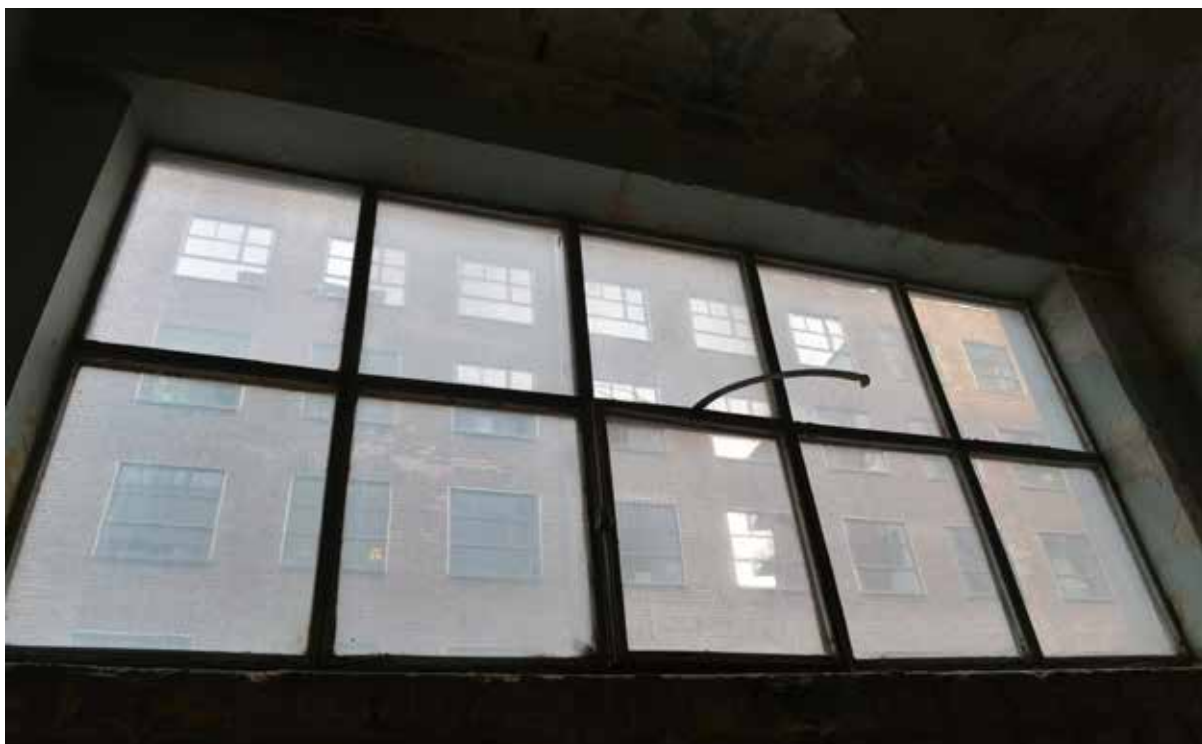
Fönstren demonteras och renoveras för att i sin nya skepnad återmonteras på sina ursprungliga platser.

Befintliga fönsterbågar av stål kommer att demonteras, rengöras, ytbehandlas och monteras på sina ursprungliga platser men i den nya stommen. Bågarna kommer därefter att förses med glas och trälistor. Funktionen hos de öppningsbara delarna av bågarna kommer att återställas i de delar där säkerhetsnorm ej kräver att bågarna fixeras.

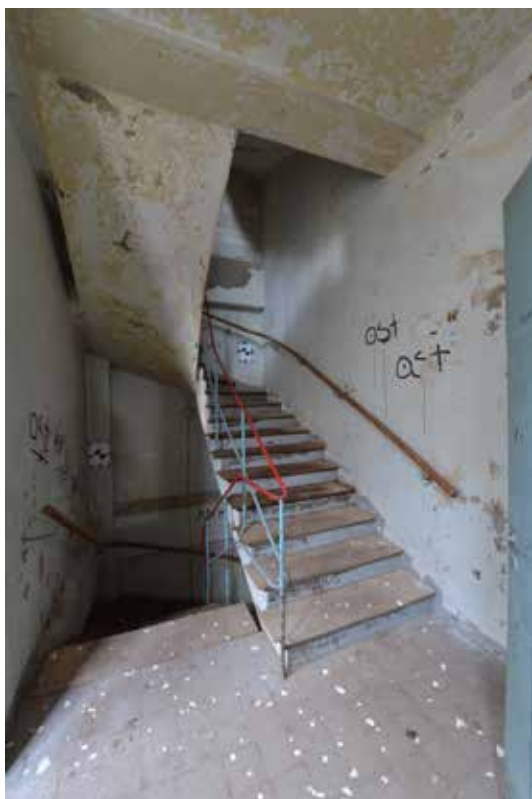
T.v.: Trapphuset är platsgjutet i betong och kommer att bevaras. Samtliga ytor renoveras och skadade delar ersätts med kopior av originalen.

Befintligt platsgjutet trapphus av betong sparas i sin helhet. Interiörens detaljer med trappsteg av ek, handledare av ek smidesräcken och de återstående dörrarna in till respektive våningsplan sparas för att renoveras. Även väggarnas putsskikt sparas och kompletteras vid renoveringen. Befintliga ytskikt är kraftigt skadade av fukt men förutsättningar finns att renovera även dessa. För att förhindra att trapphuset och den vidhängande bakre betongväggen som också ska sparas blir instabila, kommer en fackverksbalk att monteras på var sida om silobatteriet. Balkarna behålls under rivning och återuppbyggnad men avlägsnas därefter. Åtgärden är med andra ord helt reversibel.

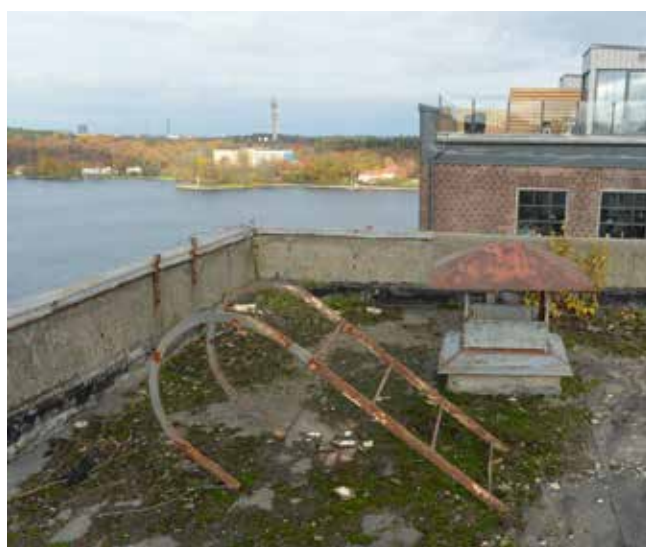
Ovan: Takterrassen kommer att återskapas och förses med ett indraget högre glasträcke, som säkrar platsen. Smidesdetaljer i form av lejdare m.m. kommer att renoveras och återmonteras.

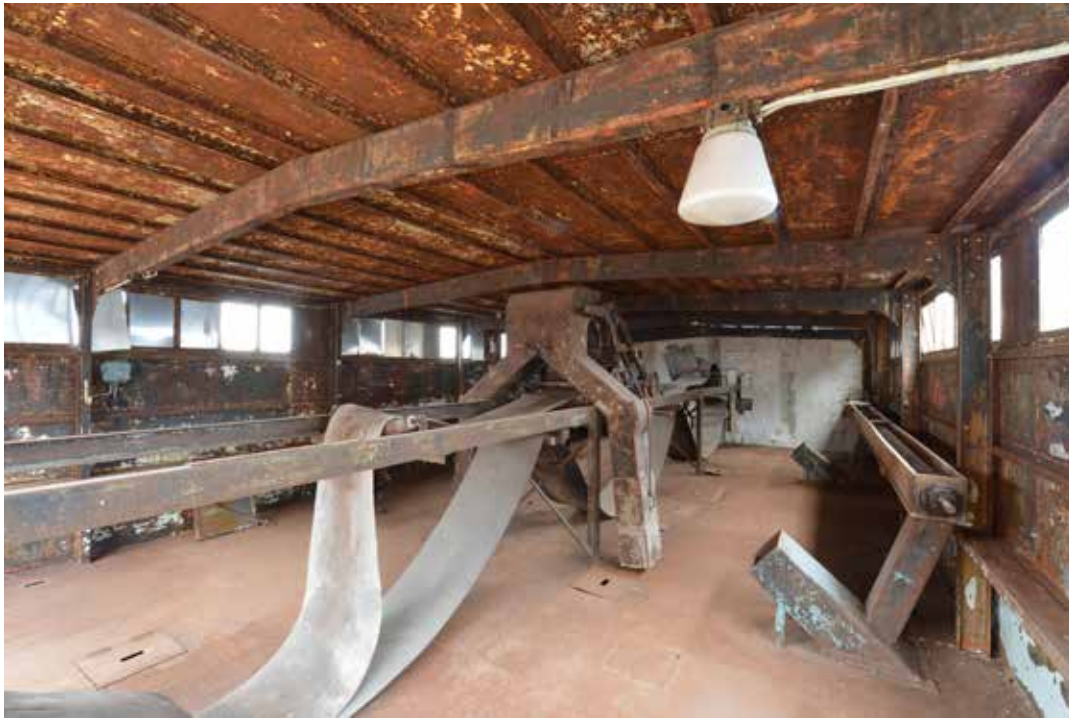
Tre bilder från det utrymme ovanpå silorören som kommer att konverteras till teknikrum för ventilation, kyla m.m.

Överst syns den bandtransportör som kommer att lyftas ned och bevaras på annan plats i byggnaden. Här syns även den typ av armatur som kommer att återskapas och användas i nedpendlad form på kontorsplanen.

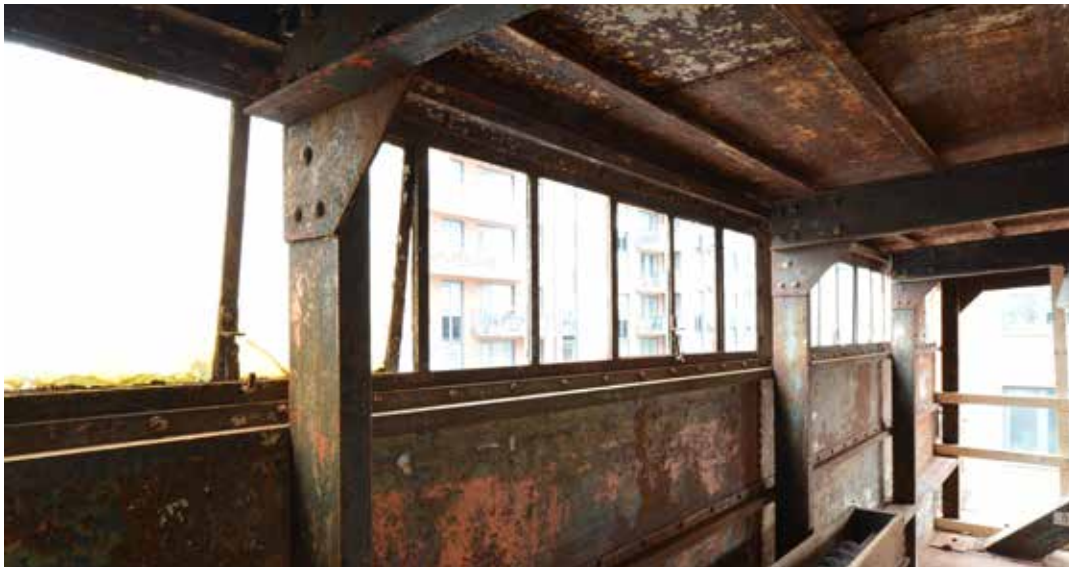
Mitten: Fönsterbanden i den enkla plåtbyggnaden kommer att återskapas men i form av ventilationsgaller för till- och frånluft.

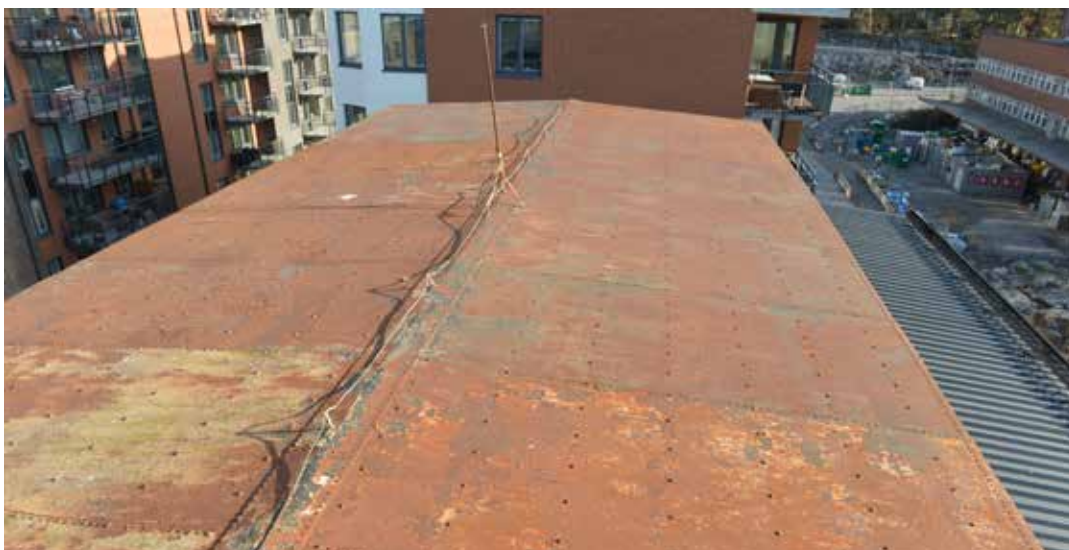
Nederst syns det nitade plåttaket, som inte kommer att återskapas i detalj, men vars nya skepnad blir snarlik originalet.

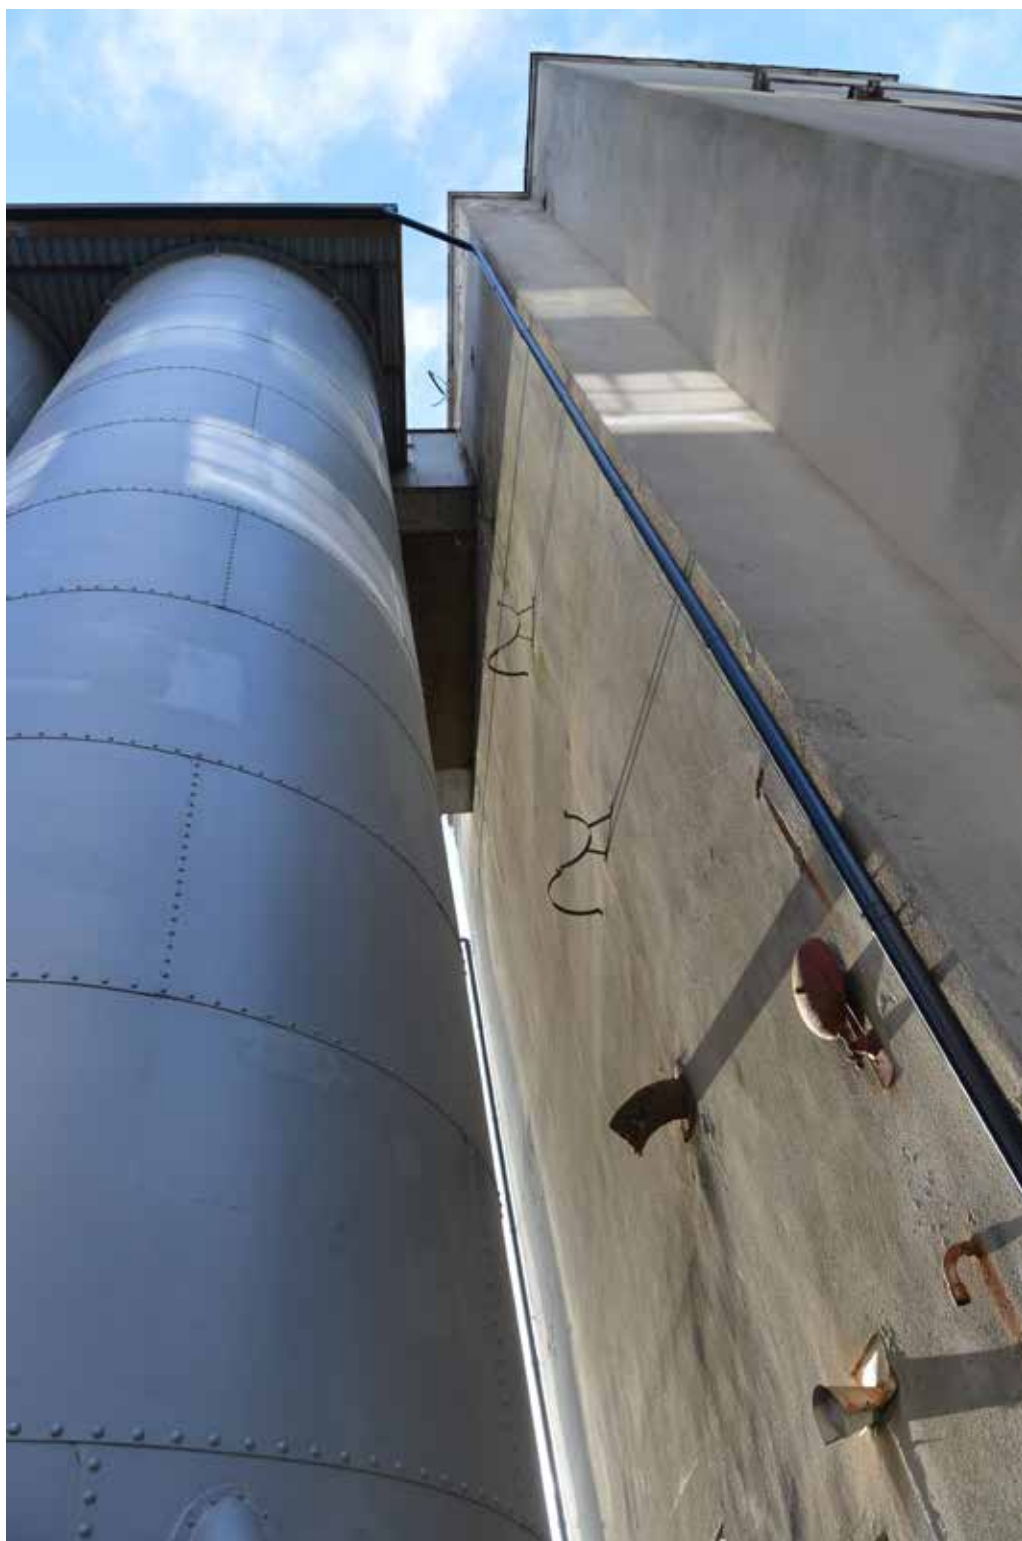
Utrymmet mellan silorören och kvarnväggen kommer att slutas för att skapa ett installationsschakt för all den teknik som krävs för funktionen i byggnaden.

För att skapa ett installationsschakt mellan silor och huvudbyggnad dockas silorören till den bakre betongväggen i kvarnen med väggpartier, som sträcker sig hela silorörens höjd. De nya väggarna görs i en avvikande mörk kulör som markerar att rören ursprungligen var fristående från kvarnen.
