## PM TRAFIK SKOLENTRÉ TURBINHALLEN

UPPDRAG Trafikutredning Turbinhallen	UPPDRAGSLEDARE Louise Lendas	DATUM 2018-02-19
UPPDRAGSNUMMER 12601181	UPPRÄTTAD AV Louise Lendas

### PM trafikförslag vid skolenré Turbinhallen

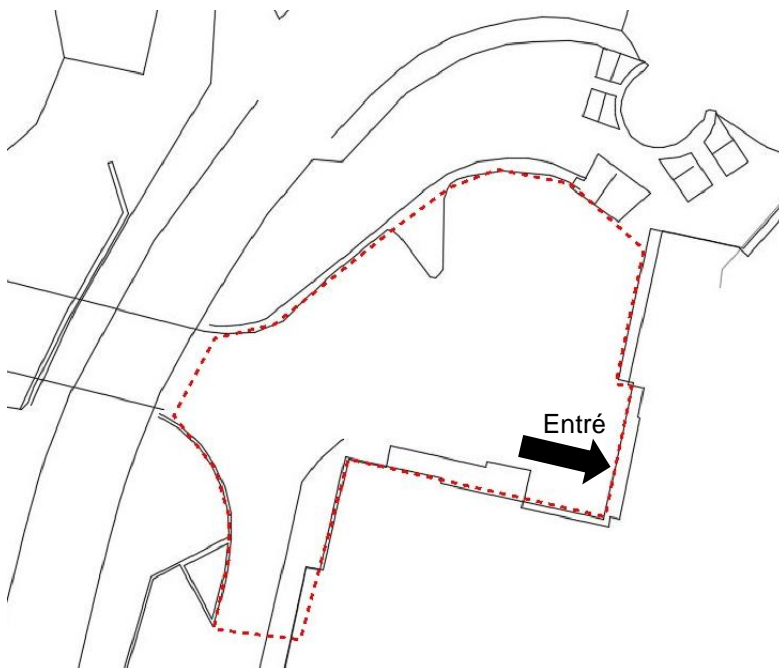
Figur 1. Illustrationen visar utredningsområdet.

I uppdraget ingår även att föreslå lämplig åtgärd för att elever ska kunna gå trafiksäkert inom utredningsområdet längs fasaden till annan skolbyggnad söder om Turbinhallen. Ytan som utreds är avgränsad enligt figur 1.

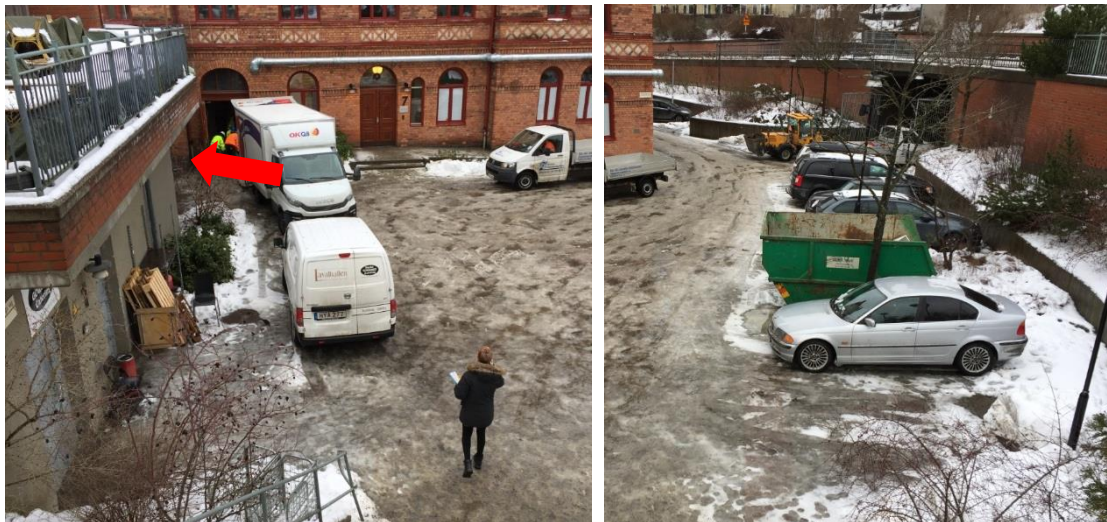
Figur 2. Foton visar hur utredningsområdet disponeras idag. Röd pil visar var entrén till skolan planeras.

Fotona i figur 2 visar hur utredningsområdet disponeras idag.

Det finns fyra parkeringsplatser på ytan idag. Det saknas cykelparkeringsplatser och det är inte planerat att tillkomma heller. Istället planeras för cykelparkeringar på innergården i annan del av byggnaden. Idag sker leveranser med fordonstyp skåpbil två gånger om dagen till en restaurangverksamhet nära trappan.

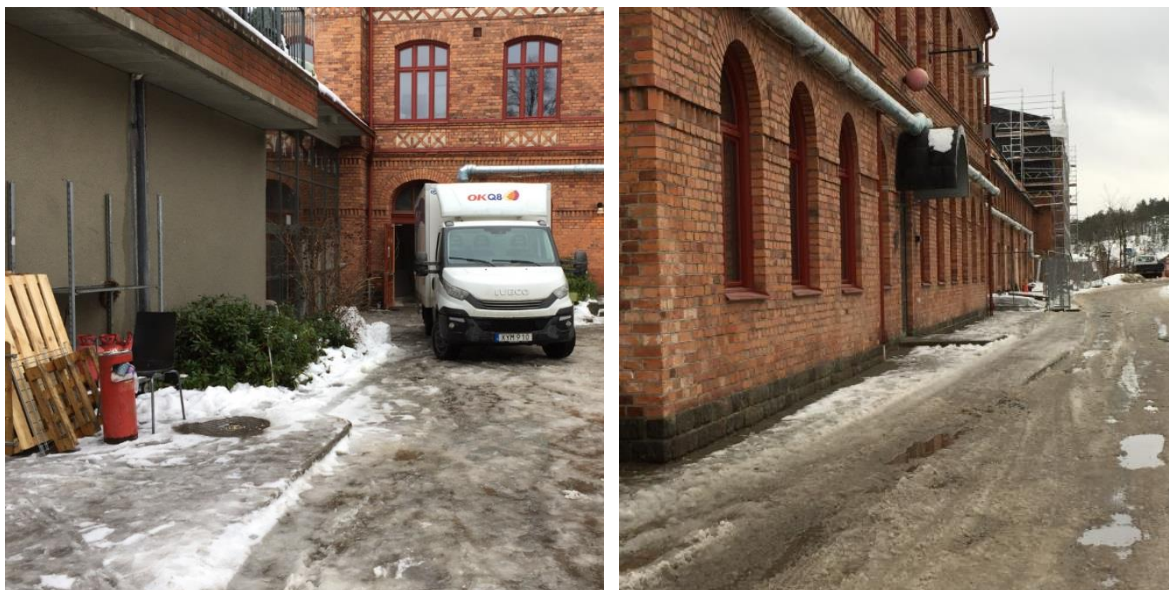
*Figur 4 Fotona visar på nivåskillnader som med fördel tas bort för att skapa mer yta för gående. Fotot till vänster visar ojämnheten i punkt 2 i illustrationen i figur 3 och fotot till höger visar ojämnheten i punkt 1.*

Det förekommer nivåskillnader inom området närmast fasaden som gör att gångytans kapacitet och tillgänglighet begränsas. T.ex. vid befintliga entréer vid punkt 1 och 2 i figur 3. För att frigöra mer yta för elever att röra sig på och öka chanserna att de kommer uppehålla sig innanför pollarna föreslås att jämna ut marknivåerna helt. Se nivåskillnaderna i fotona i figur 4.

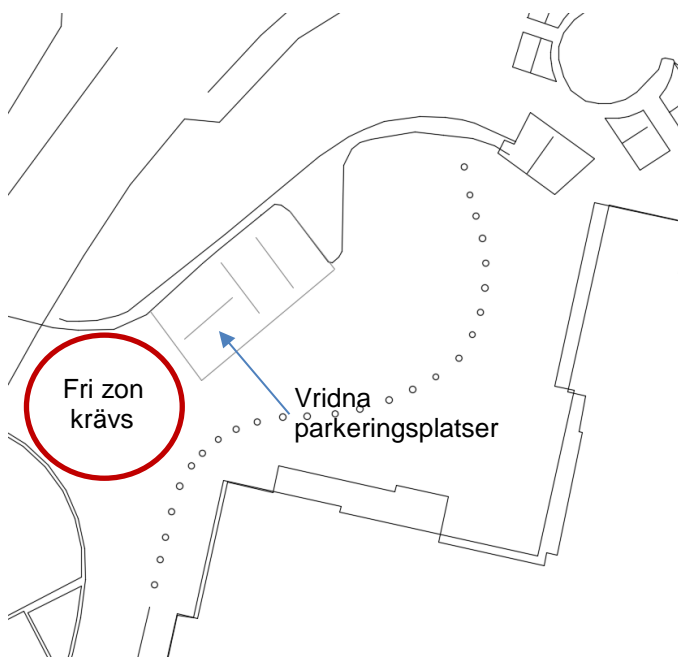
*Figur 5 Figuren visar ett alternativ med vridna parkeringsplatser. Rödmarkerad zon illustrerar att det behöver vara fritt utrymme bakom parkeringsplatserna.*

Ett alternativ kan vara att vrida de två yttersta parkeringsplatserna 90 grader medsols och därmed få en lättare och rakare inkörning till platserna. Det förutsätter dock att det är fritt utrymme bakom. Idag är det en slags inkörspport till lagerutrymme i anslutning till dessa platser. Se figur 5.
