INGENIERIA CLINICA	INFORME DE PREVENTIVOS	SANATORIO LAS LOMAS
	ECOGRAFO	ID Informe

Código de equipo	ECOGRAF-225E1487	Fecha de revisión	16/09/2026
Marca	Philips	Sede	Cardiologia
Modelo	Affiniti 30	Sector	Consultorios
Número de serie	USO225E1487	Ubicación	Cardiologia-Consult-Cons11

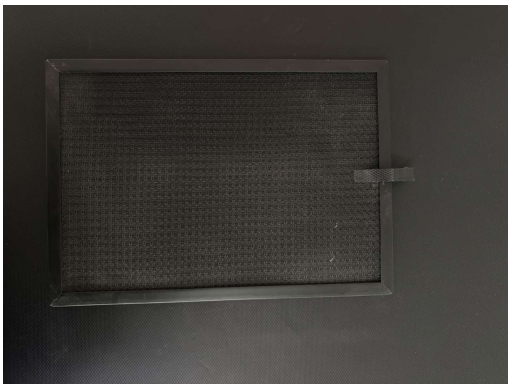
Ítem	Evaluación	Resultado	Observación
Filtros	Revisar y limpiar filtros	Pasó

Figura 1: Filtro antes
