# Rockchip Linux PCIe 开发指南

文件标识: RK-KF-YF-141

发布版本: V5.6.0

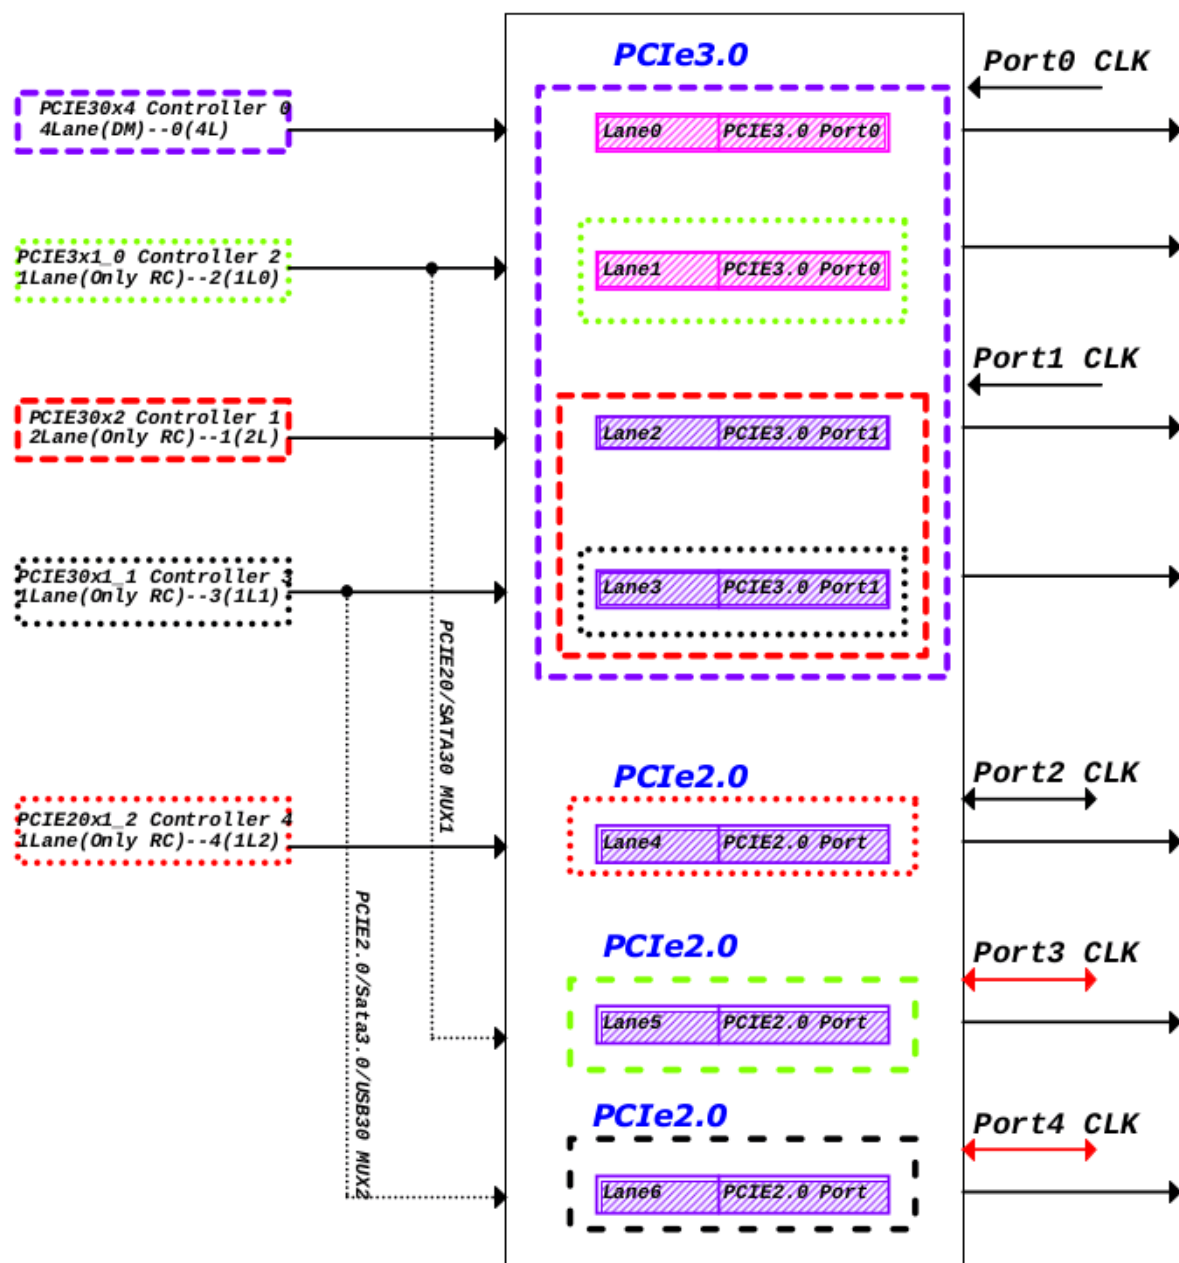
1. pcie30phy拆分后，pcie30x4控制器，工作于2Lane模式时只能固定配合pcie30phy的port0，工作于1Lane模式时，只能固定配合pcie30phy的port0lane0；
2. pcie30phy拆分后，pcie30x2控制器，工作于2Lane模式时只能固定配合pcie30phy的port1，工作于1Lane模式时，只能固定配合pcie30phy的port1lane0；
3. pcie30phy拆分为4个1Lane，pcie3phy的port0lane1只能固定配合pcie2x1l0控制器，pcie3phy的port1lane1只能固定配合pcie2x1l1控制器；
4. pcie30x4控制器工作于EP模式，可以使用4Lane模式，或者2Lane模式使用pcie30phy的port0，pcie30phy的port1中2lane可以作为RC配合其他控制器使用。默认使用common clock作为reference clock时，无法实现pcie30phy port0的lane0工作于EP模式，lane1工作于RC模式配合其他控制器使用，因为Port0的两个lane是共用一个输入的reference clock，RC和EP同时使用clock可能会有冲突。
5. RK3588 pcie30phy 如果只使用其中一个port，另一个port也需要供电，refclk等其他信号可接地。

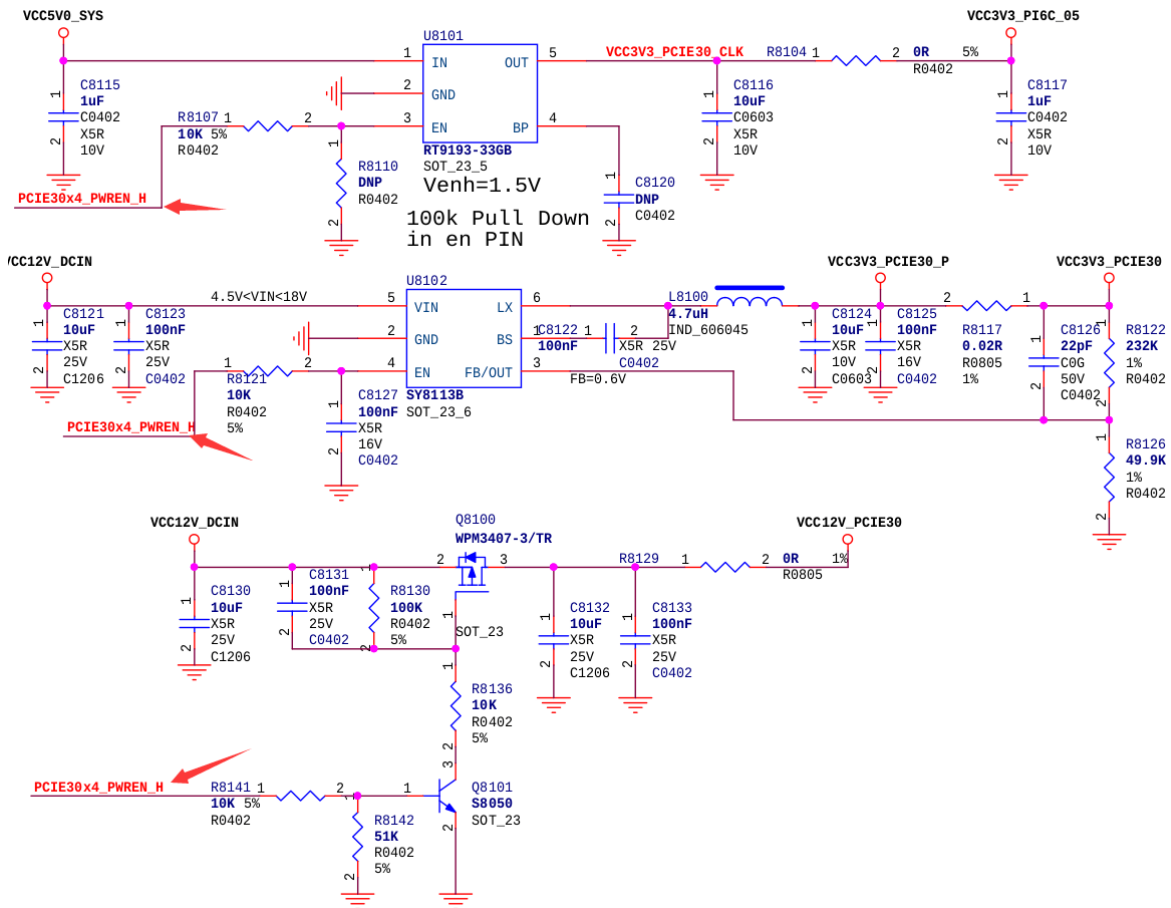
下图为RK3588 evb1的pcie3.0接口供电，可以通过PCIE30X4\_PWREN\_H这个信号来定位对应的RK3588 GPIO，然后填到pcie3x4控制器dts中。

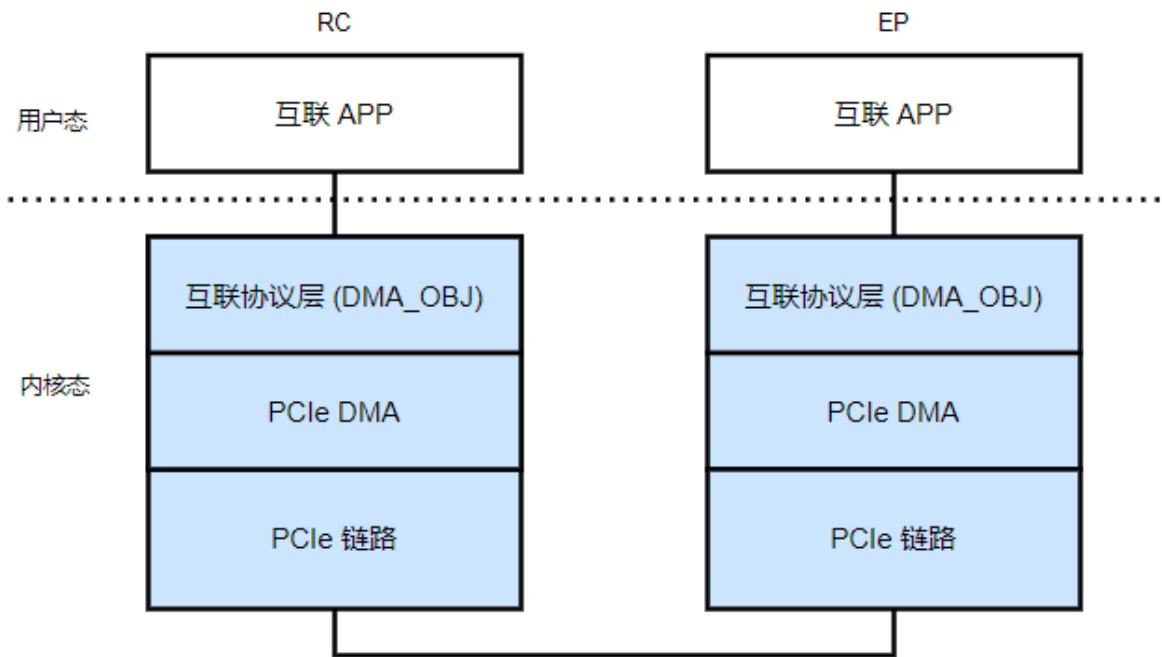
芯片互联功能的原理是 DMA 的传输基础上添加相应的互联握手协议，所选 PCIe 控制器需支持DMA功能，相关内容查询“芯片资源介绍”章节。

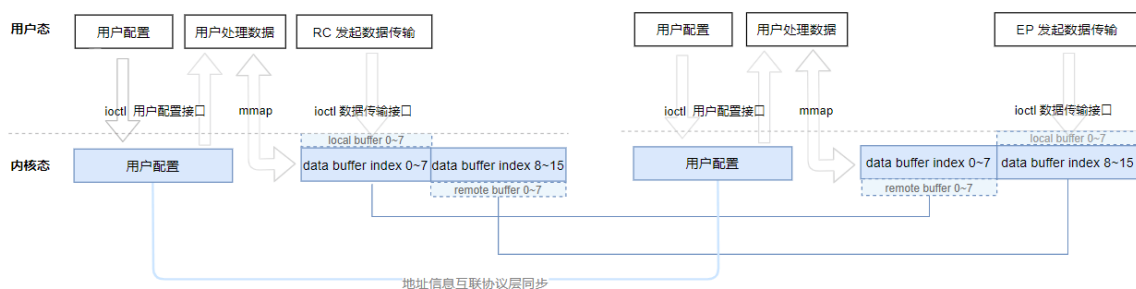
互联协议会根据用户配置自动规划由多个数据项组成的传输缓存，用户通过 mmap 处理数据项内容，通过 io\_ctrl 数据传输接口发起相应的数据传输。

用户配置说明 (no reverse)：

- 传输 buffer 的起始地址和单个传输 data buffer 的大小可以通过 ioctl 用户配置接口设定
- 单个传输 data buffer 尾部固定打包12B 冗余信息，所以有效空间为 buffer\_size - 12B
- 传输 buffer 共有 16 个 data buffer 获取，分配给不同端口发起的传输：
  - RC index 0~7 -> data buffer index 0 ~ 7
  - EP index 0~7 -> data buffer index 8 ~ 15

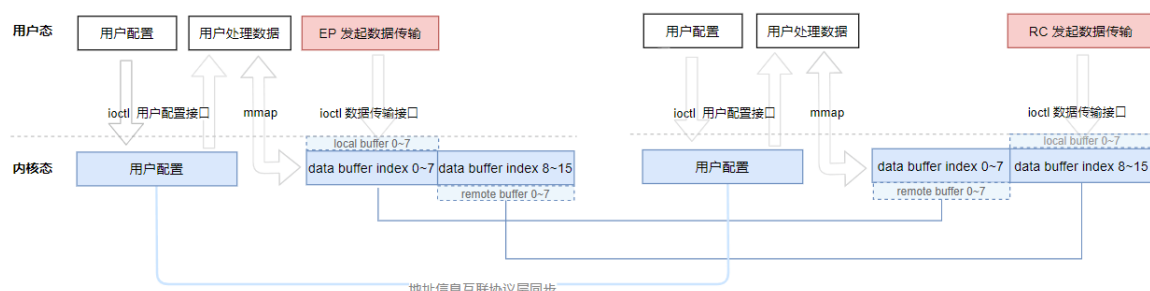
- 支持 dts 配置 "reverse" property 调转 data buffer 方向，最终 buffer 整体布局如下

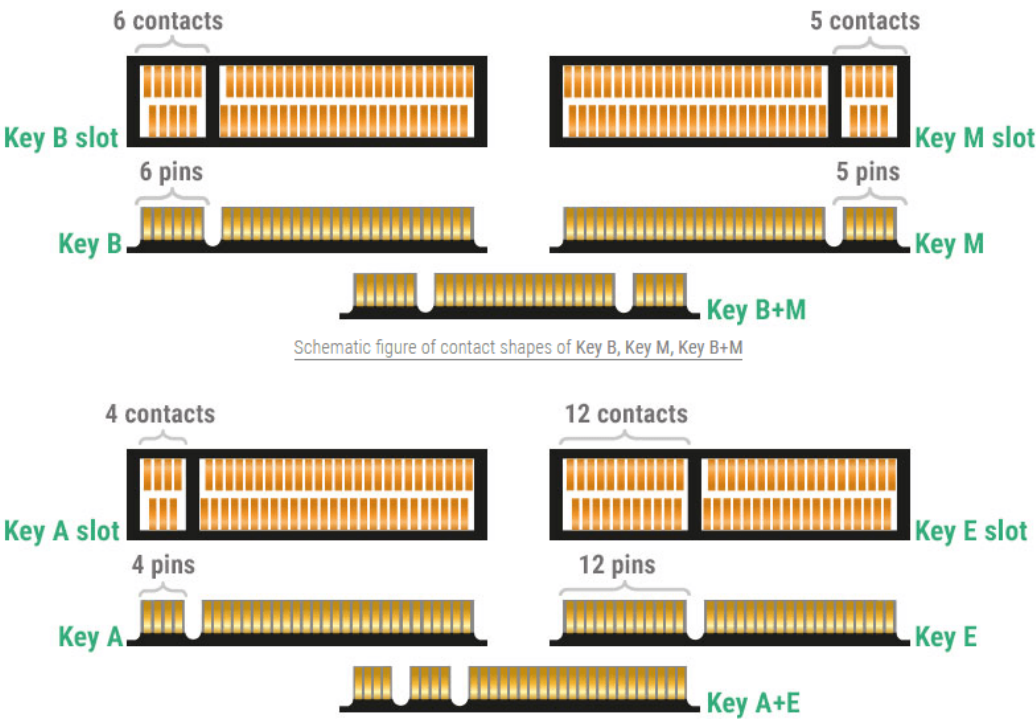
Key B+M的金手指可以使用key B或者key M的转接板slot，key A+E的金手指可以使用key A或者key E的转接板slot。其余类型的金手指请严格按照接口选择对应型号 of 的转接板slot。
