Rockchip Linux PCIe 开发指南

文件标识: RK-KF-YF-141

发布版本: V5.2.0

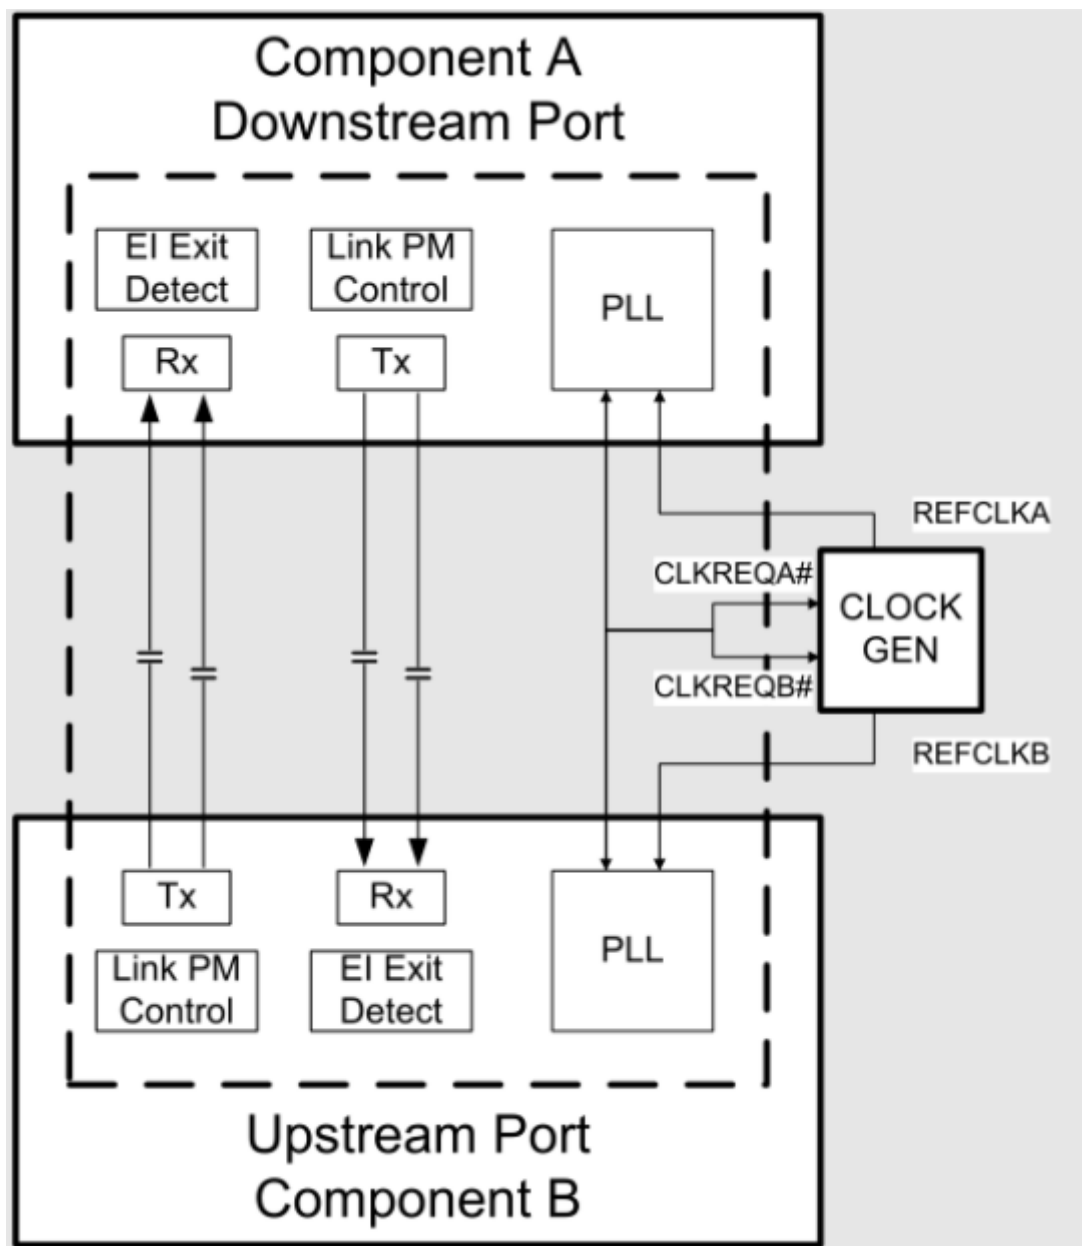
PM L1 Substates 支持的硬件电路设计：

- RC CLKREQ#、EP CLKREQ# 双端互联
- 可选优化：
 - 外部参考时钟方案，可以考虑 CLKREQ# 接入 CLOCK_GEN OE，如 CLOCK_GEN OE 为高有效，则应添加反相器
