第2章 设备启动、广域网接口及以太网故障排除

课程目标

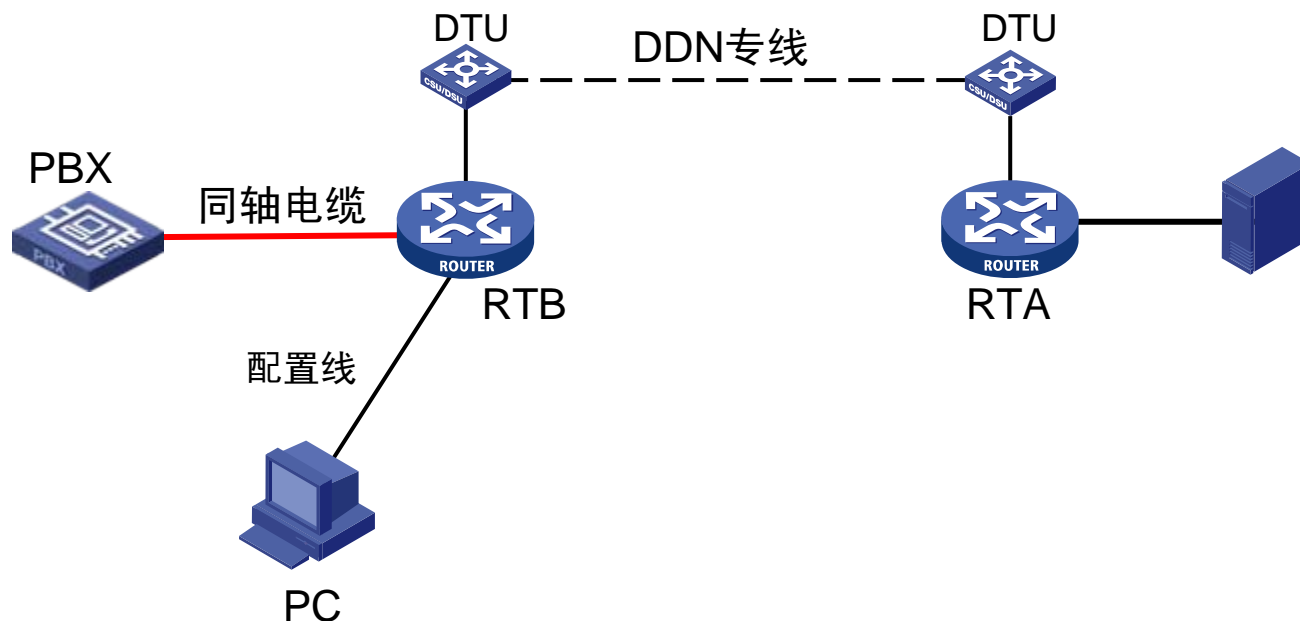
- **RTB**通过带转接头的同轴电缆连接到**PBX**上。在路由器的启动过程中，**PC**的超级终端上没有任何显示。路由器各指示灯显示正常。

- 用同一根配置电缆连接到另一台路由器上，超级终端上正常显示。至此定位为路由器没有正常启动。
- 更换路由器，电源线不换，超级终端上正常显示，至此排除电源和电源线的问题，定位为路由器本身或与之相连的设备故障。
- 把与路由器相连的所有不必要的设备拔掉，再启动路由器，发现路由器能够正常启动，超级终端输出正常。定位为路由器相连设备故障导致路由器无法正常启动。
- 一个一个地插上其他设备，发现插上转接头后路由器无法正常启动，更换转接头，路由器正常启动。

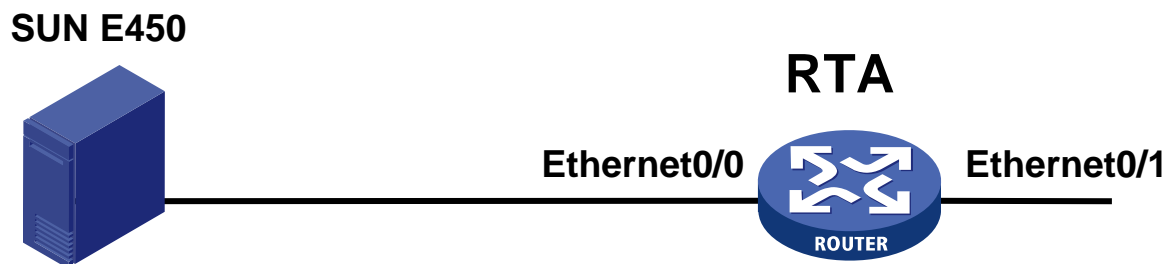
● 问题描述：链路时断时通

% Line protocol ip on interface Ethernet0/0, changed state to DOWN

- 大部分网络设备支持速率自协商。但不同设备间也许会有兼容性问题，导致速率协商不正常。在网络设备采用速率自协商时，如果有物理层故障产生，排除线缆和模块问题后，很可能就是速率的匹配问题。解决办法是在指定双方的速率和双工，故障就可以解决了。

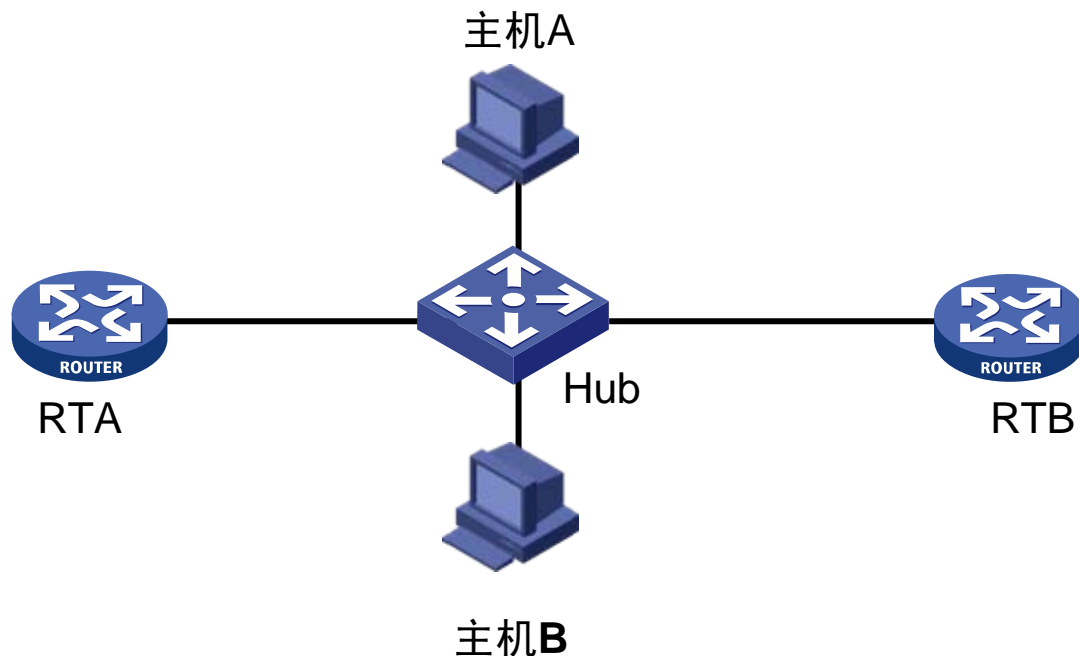
● 网络设置

- 两台路由器的以太网口配置成为10M，半双工
- RTB和两台主机上连续不断地向RTA Ping大报文，丢包率在正常范围内。
