**Một giải pháp lâu dài, có thể
thực hiện đối với tình trạng
thất thoát nước do ống dẫn
nước rò rỉ**

Giới thiệu

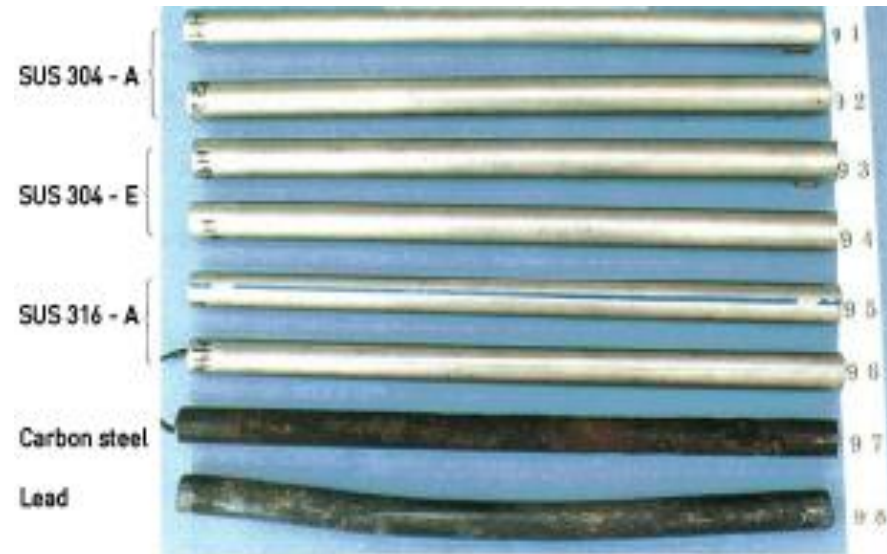
1. Koshiro city, test No. H; after acid pickling

- Tokyo đã thử nghiệm thép carbon, đồng, chì và thép không gỉ 304 và 316, chôn ống tại 10 địa điểm, trong 10 năm
- Tokyo có nồng độ Cl^- và SO_4^{2-} cao và đòi hỏi khả năng chống ăn mòn mạnh
- Thép không gỉ cho tính chống ăn mòn tốt nhất và thép 316 tốt hơn thép 304

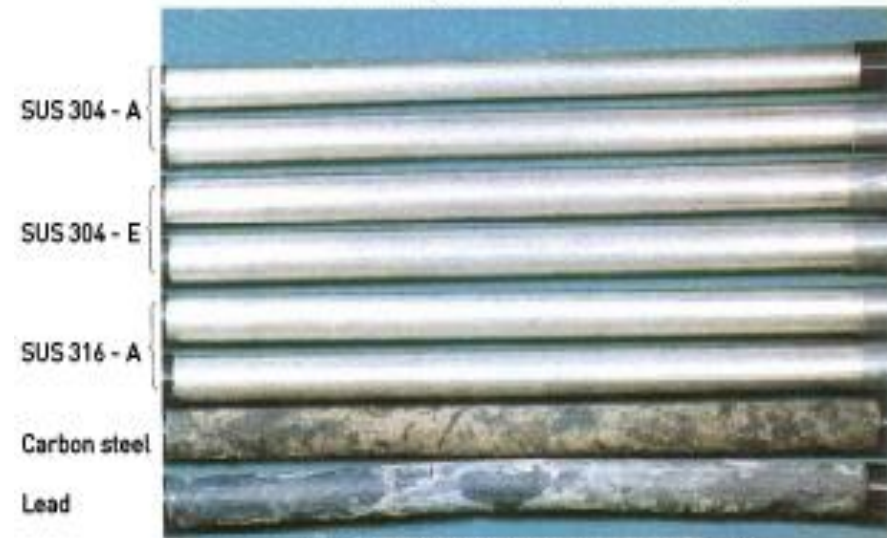
2. Kuwana city, test No. P; after acid pickling
