Résidence — 86, avenue Laurier, Baie-Comeau

RELEVÉ DE L'EXISTANT — PRÉLIMINAIRE, À VALIDER SUR PLACE

NIVEAU
SOUS-SOL

NIVEAU	FEUILLE
REZ-DE-CHAUSSÉE	A-101

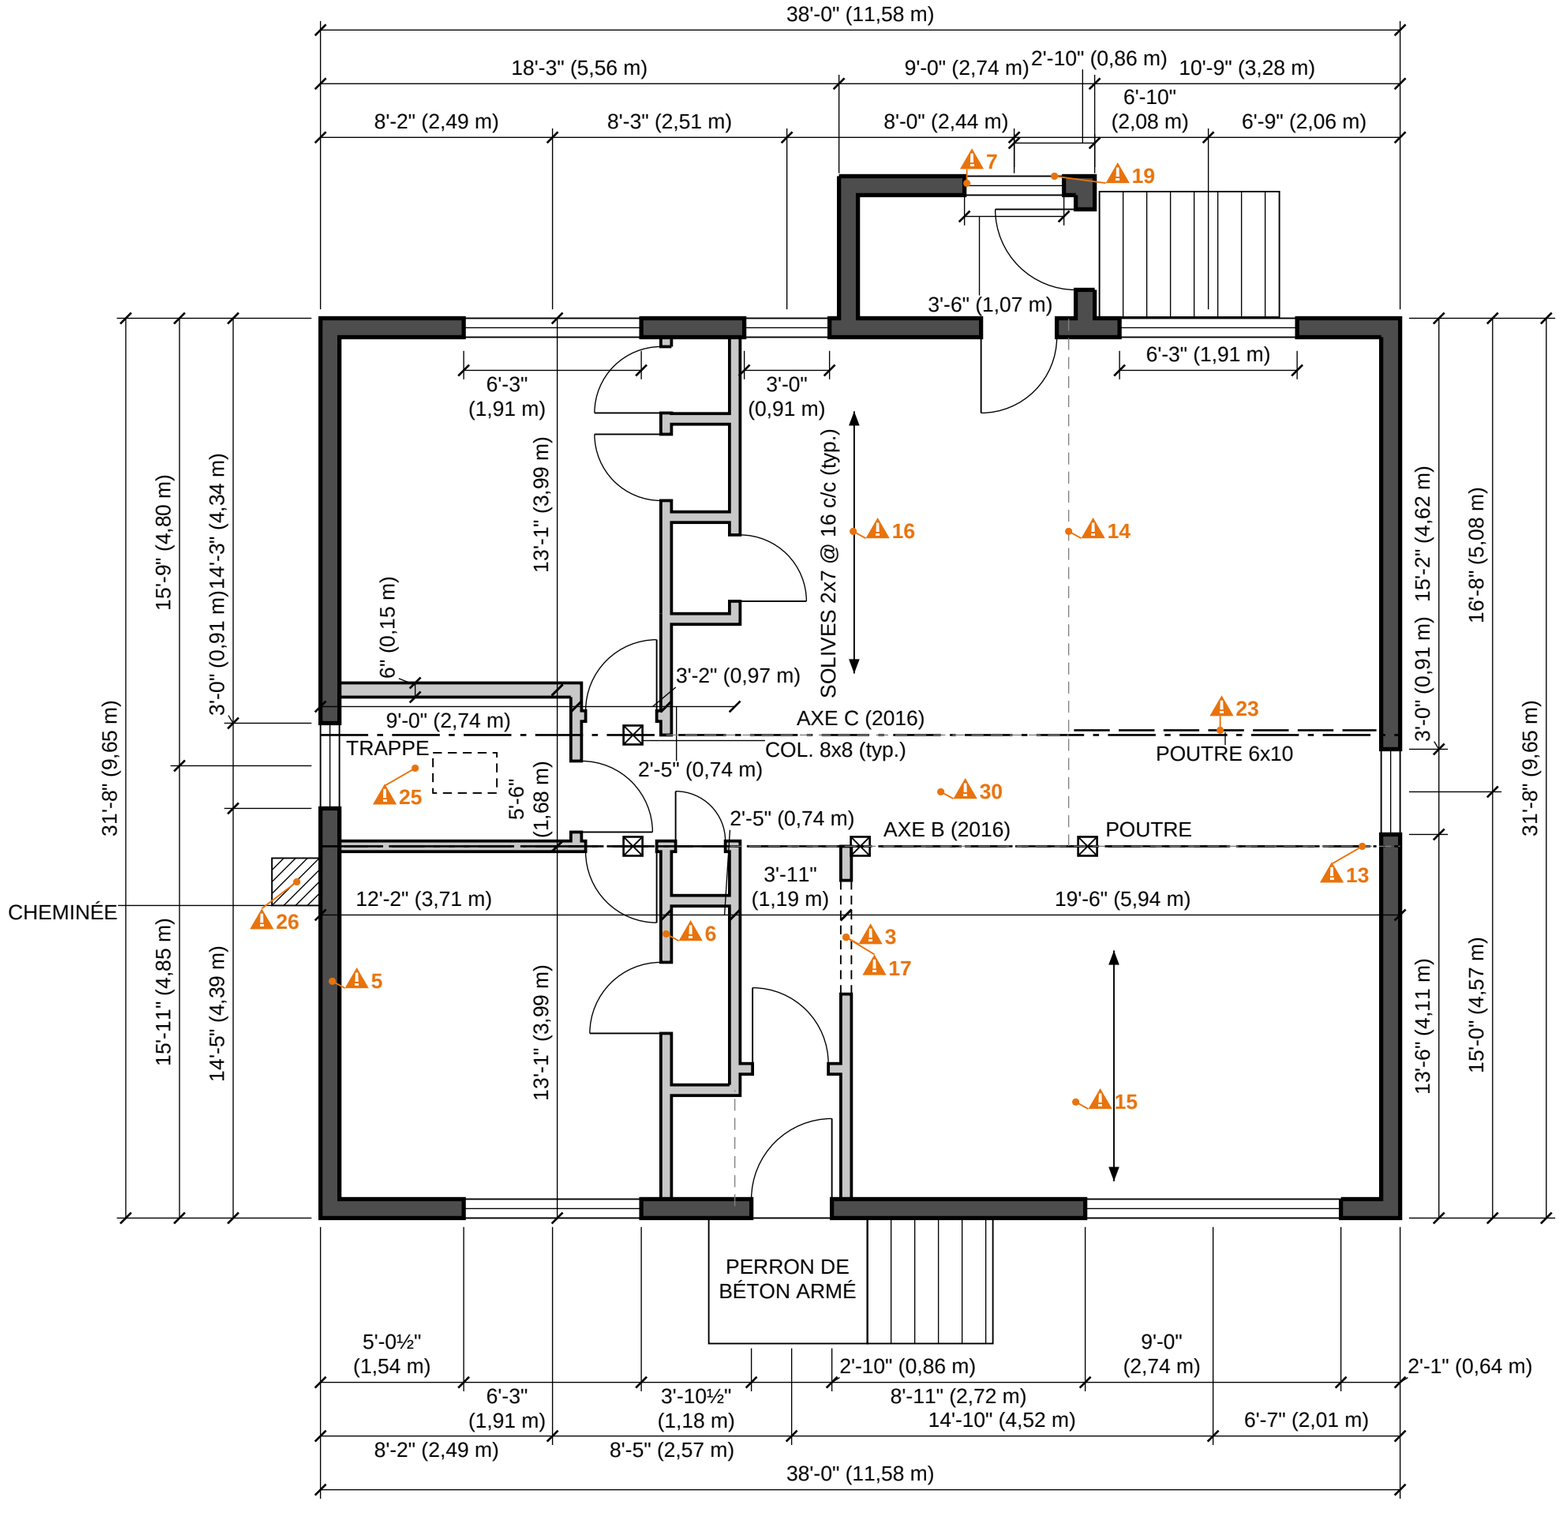
- ⚠3 Cote en conflit cote-RDC-048 — Largeur de l'arche hall / salon : écrit « ARCHE 4'-0" » (2 lectures) contre 6'-0" (3e lecture) … [ecart-003 — voir RAPPORT.md]
- ⚠5 Épaisseur des murs extérieurs du RDC : 10" écrit sur le croquis 2016 (P1, chaînes 10" aux 4 côtés — valeur typique d'une … [ecart-005 — voir RAPPORT.md]
- ⚠6 Toutes les cloisons sans cote d'épaisseur : 4½" présumé (14 murs, repère unique). Épaisseur des cloisons du RDC non … [ecart-006 — voir RAPPORT.md]
