P500

Solución Falla E2 (atasco en trasporte superior)

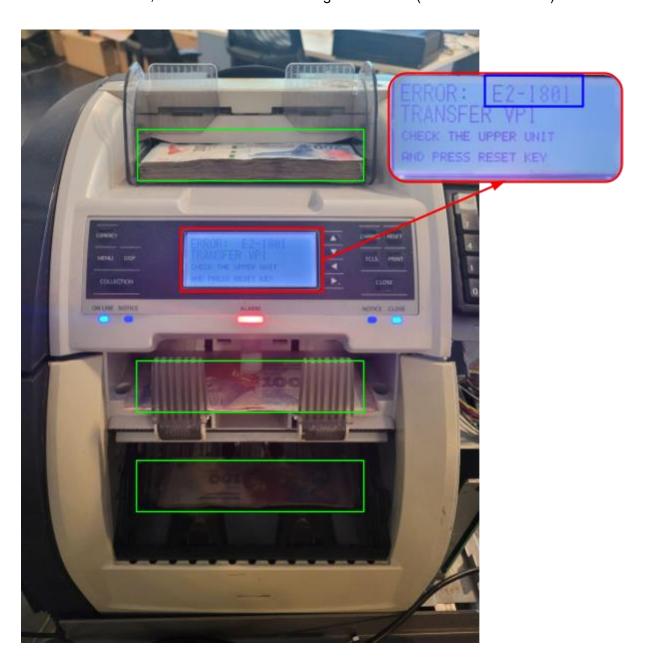
Ante una falla de E2, retire los billetes de los lugares visibles (resaltados en verde).

Esta falla hace referencia a un atasco en la parte superior trasera. Para verla, deberá abrir la tapa de la siguiente forma:

Desde la parte superior del equipo, se podrá observar la manija de apertura del transporte superior.

y revisar que no haya ningún atasco en esta área.
