induamerica	**DEPARTAMENTE DE MANTENIMIENTO MECÁNICO ELÉCTRICO**	MARZO
	INFORME: Solicitud de mantenimiento controlador de frecuencia REOVIB MFS 158	2026

DE:	Junior Ecan C. - Jefe de Mantenimiento	**SEDE:**	RIOJA
PARA:	Marcos Rioja / Jeleny Bernal	**FECHA:**	23-Mar-26
CC:	Dalti Catro Silva	**O. T.**	005-2026MANT

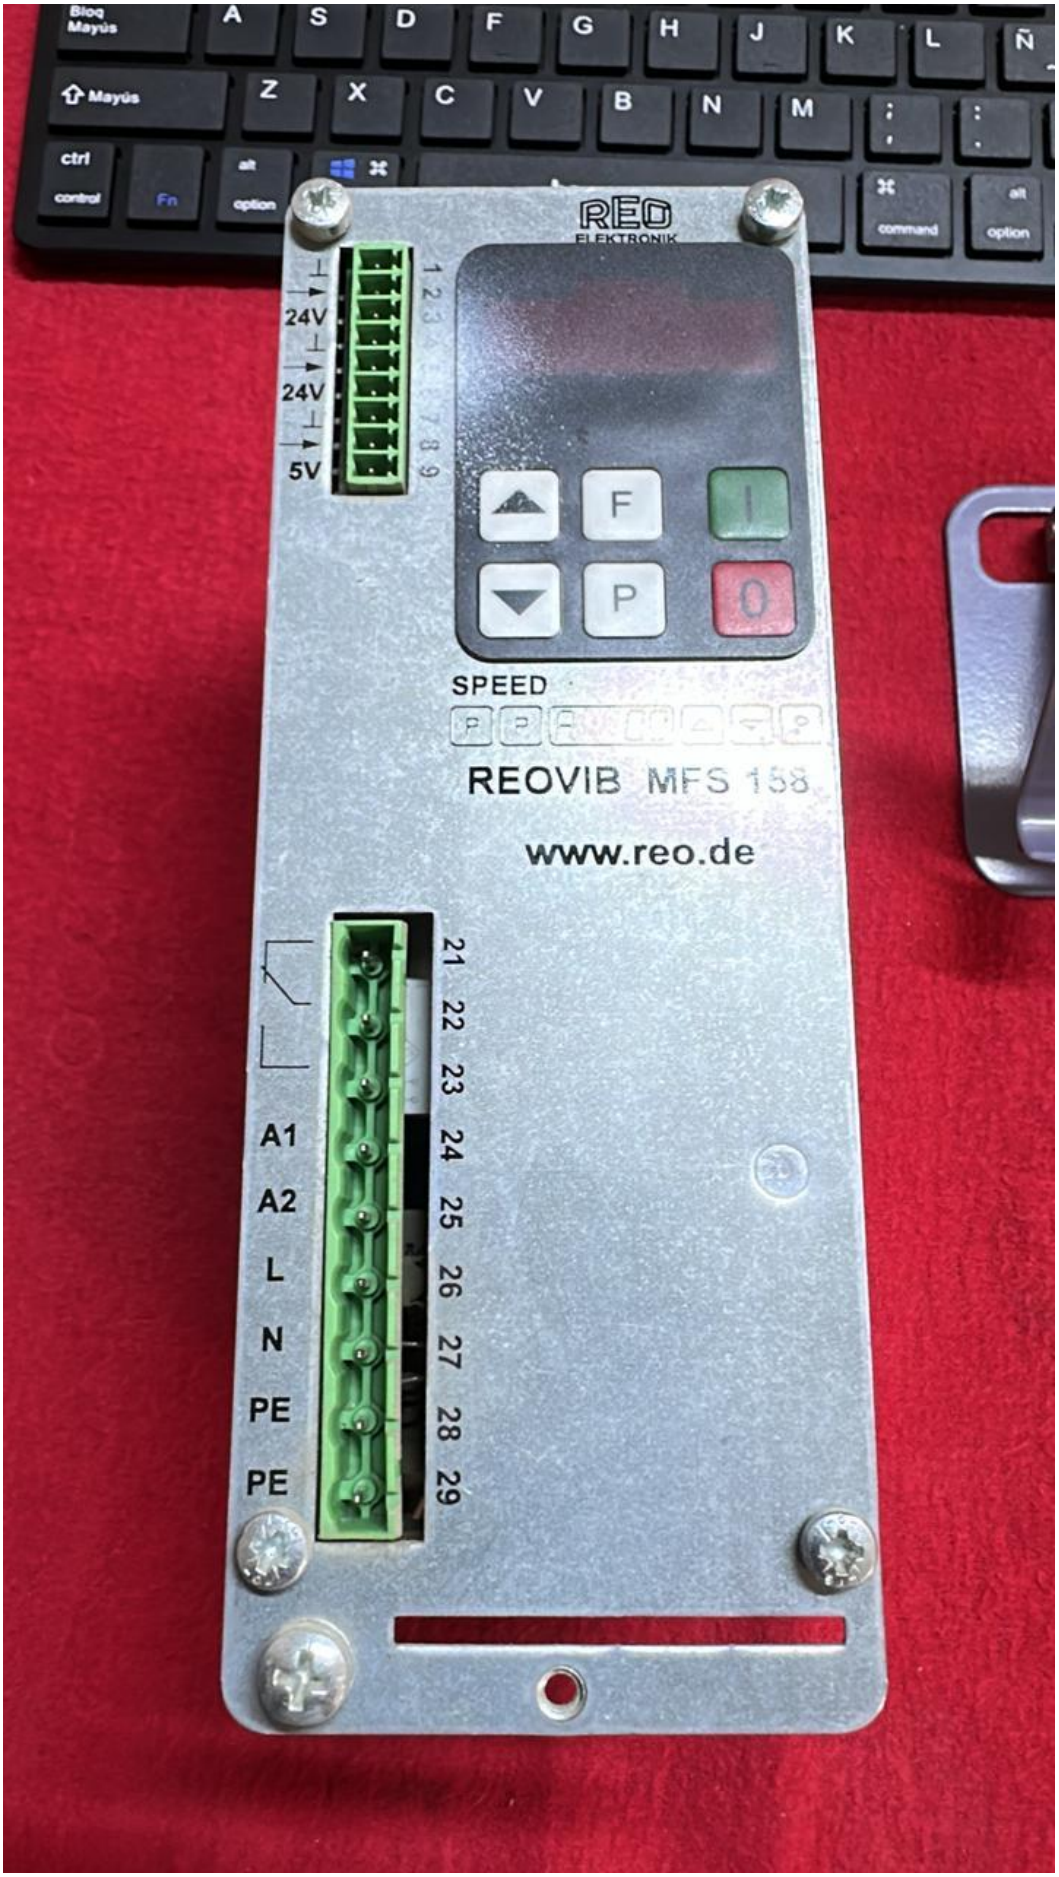
El día miércoles 18 de marzo 2026, durante el turno de la tarde, el controlador de vibración **REOVIB** presentó una falla inesperada, provocando la parada inmediata de la maquinaria asociada.

Se realizo el segundo cambio y nuevamente el día sábado 21 de marzo volvió a fallar el segundo equipo.

- **Equipo:** Controlador de Vibración REOVIB (MODELO: REOVIB MFS 158).
- **Síntomas:** Sin respuesta de encendido y un sonido en la parte interna.
- **Causa probable:** (Fallo en la etapa de potencia o cortocircuito interno).

- Diagnóstico electrónico detallado.
- Reparación o sustitución de componentes dañados.
- Pruebas de carga y puesta en marcha.
