SERVICIO DE MANTENIMIENTO PREVENTIVO DE UPS VERTIV UPS DE 6KVA EMPRESA: ACURIO/TANTA – EL POLO

INFORME TÉCNICO#

EMPRESA : **ACURIO RESTAURANTE – TANTA EL POLO.**
LOCAL : **AV. EL POLO 695 - SURCO.**
ENCARGADO : **MARTIN MESIAS.**
ASUNTO : **MANTENIMIENTO PREVENTIVO DE UPS DE 6KVA VERTIV.**
FECHA DEL SERVICIO : **18-02-2026**
TENICO RESPONSABLE : **JOSE TEODORO / ERNESTO ESPICHAN.**

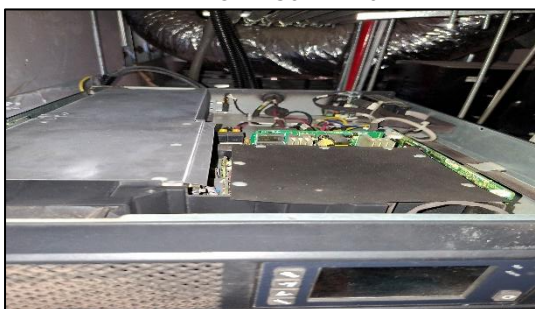
CARACTERÍSTICAS DE UPS

ESTADO INICIAL DEL EQUIPO UPS

RETIRO DE CUBIERTAS

LIMPIEZA CON BROCHA

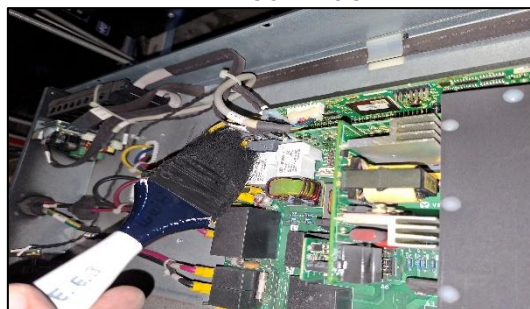
LIMPIEZA CON SOPLADORA

LIMPIEZA VENTILAD

ESTADO FINAL DEL VENTILADOR

CARACTERÍSTICAS DE LAS BATERIAS

AÑO DE FABRICACION: 2022

VOLTAJE EN FLOTACION

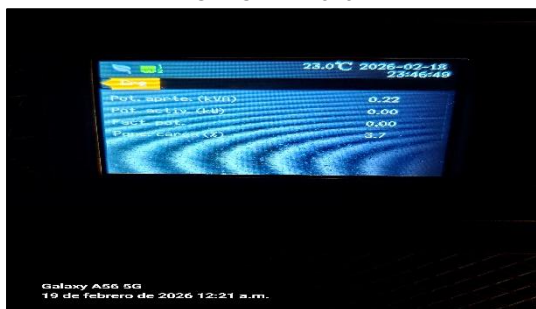
MEDICION RESISTENCIA INTERNA

CARGA DEL UPS

VOLTAJE DE ENTRADA

VOLTAJE DE SALIDA

MEDICIÓN BANCO DE BATERÍAS DE 12VDC – 9.0Ah / año: 2022

P1	Voltaje en Flotación (VDC)	P1	Resistencia Interna (mΩ)
1	13.3	1	34.2
2	13.5	2	45.4
3	13.3	3	33.6
4	13.4	4	38.0
5	13.5	5	53.3
6	13.3	6	1.48
7	13.5	7	45.6
8	13.4	8	41.8
9	13.3	9	39.6
10	13.3	10	41.9
11	13.4	11	39.1
12	13.4	12	35.5
13	13.3	13	45.2
14	13.3	14	44.9
15	13.3	15	37.4
16	13.2	16	49.6

- **SE RECOMIENDA EL REEMPLAZO TOTAL DE SUS BATERIAS INTERNAS POR TENER CICLO DE VIDA UTIL CUMPLIDO.**
- El equipo está diseñado para trabajar con una tensión alterna de 220 VAC+ N debidamente conectado al sistema de puesta a tierra y con su respectivo transformador de aislamiento.
