รายงานระบบ · ฟาร์มออฟกริด · เชียงใหม่ตอนเหนือ

ออฟกริด · แผง 6 แผง 1 สตริง (ราว 3.5 kWp) · อินเวอร์เตอร์ไฮบริด Solis S6-EH1P6K-L-PLUS 6 kW · แบตเตอรี่ราว 20 kWh · ข้อมูล 19 สิงหาคม–30 ตุลาคม 2569 · Rev 02 · 30 ตุลาคม 2569

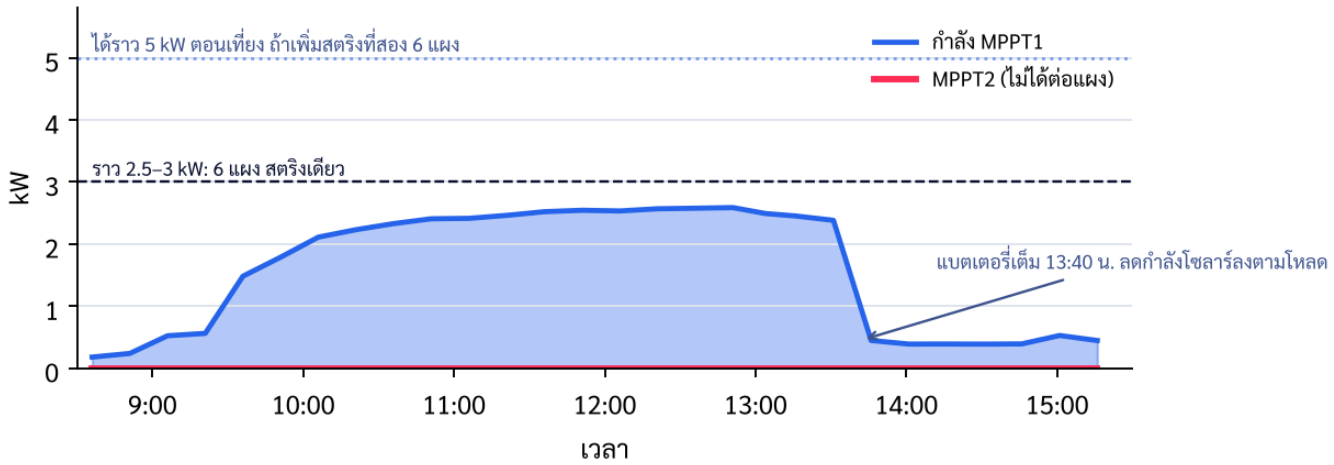
อุปกรณ์ปกติดี
แผง 6 แผงผลิตได้ราว 2.5 kW ตอนเที่ยงในวันฟ้าใส เป็นค่าปกติของระบบราว 3.5 kWp อินเวอร์เตอร์ไม่มีการแจ้งเตือน และแบตเตอรี่ชาร์จ-จ่ายทุกวัน

ไฟโซลาร์ไม่พอในวันที่อากาศไม่ดี
วันที่ฟ้าครึ้ม สตริงเดียวผลิตได้เพียง 3–7 kWh หลังวันที่ 26 ตุลาคมที่ฟ้าครึ้มและใช้ไฟ 10.4 kWh แบตเตอรี่ลงถึง 20% เวลา 04:55 น. และฟาร์มไม่มีไฟจนถึง 08:20 น.

ทางแก้: เพิ่มสตริงที่สอง
อินพุตที่สองของอินเวอร์เตอร์ (MPPT2) ยังว่าง การเพิ่มแผงอีก 6 แผงจะเพิ่มไฟโซลาร์เป็นเท่าตัว และรักษาแบตเตอรี่ให้มีไฟพอในช่วงฟ้าครึ้มหลายวัน
