# TILSTANDSRAPPORT BOLIG

Bygningsteknisk gjennomgang med  
- verditakst

## Balders vei 12, 3216 SANDEFJORD

Gnr 45: Bnr 79  
3804 SANDEFJORD KOMMUNE  
Enebolig

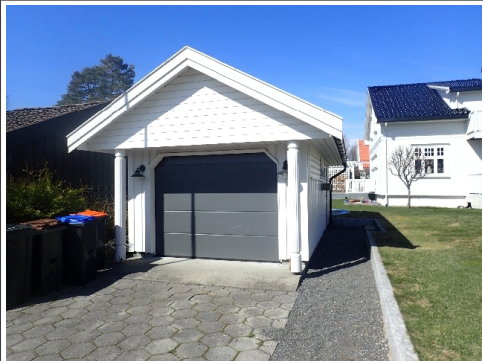
Garasje

Byggeår: 1980 Kilde: Antatt årstall. Anvendelse: Biloppstillingsplass, bod
