Informe sobre el proceso de aprobación del Paseo ciclista y peatonal de Rincón

Preparado para Amigos de Tres Palmas Inc.

Luis García Pelatti
LGP Consultoría

16 de diciembre de 2025

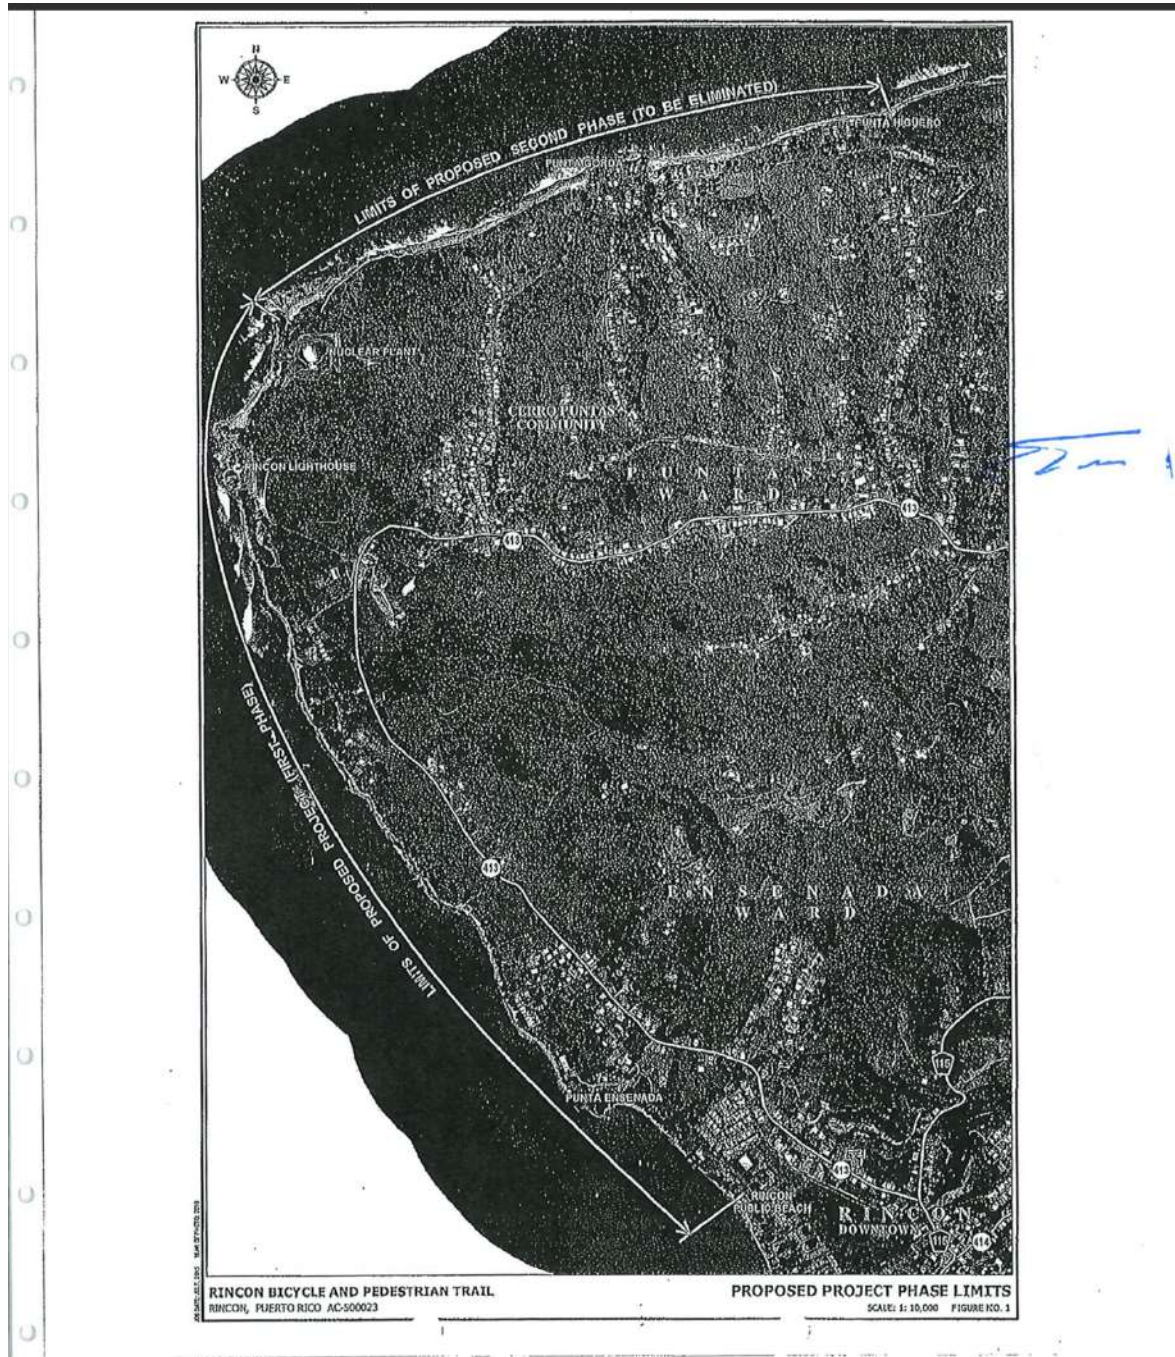
Imagen del cambio del Paseo Ciclista y Peatonal en 2015

Fuente: carta de la ACT, dirigida a Federal Highway Administration del 25 de junio de 2015

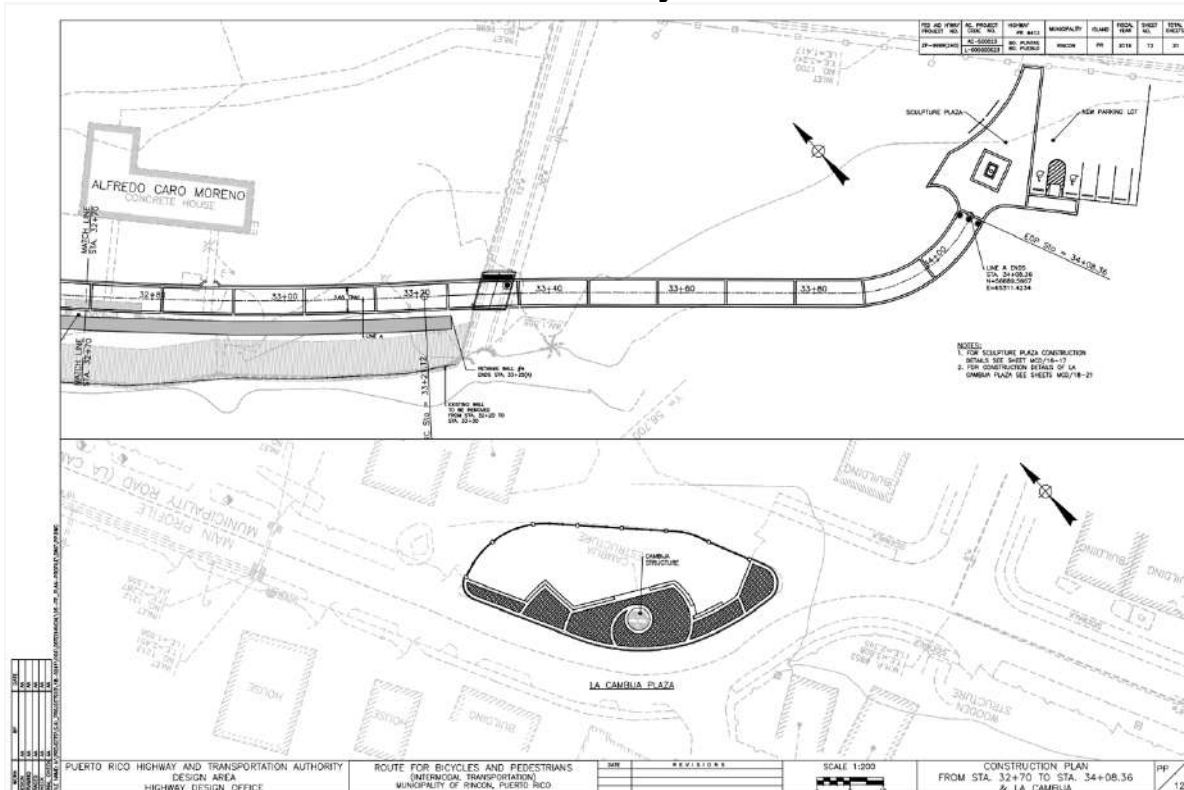
Plano de construcción del Paseo Ciclista y Peatonal sin deslinde de la ZMT

El Reglamento Conjunto de 2023 en el Capítulo 2.8 Especificaciones y requerimientos de Dibujos para Planos y su Sección 2.8.4.3 Marco de Plano requiere que aparezca el Mapa de Inundación en los planos del PUI. La Regla 2.8.2 y su Sección 2.8.2.4 Elementos Fundamentales del Estándar de Dibujo de Planos y la Regla 2.8.5 Nomenclatura y composición de capas, requiere que los planos reflejen el límite de la Zona Marítimo Terrestre (ZMT). Pero los planos que la ACT sometió para obtener el PUI no identifican las zonas de inundación correspondientes a los mapas de inundación vigentes (2018) y no reflejan un límite de la ZMT actualizado y vigente, para la totalidad del proyecto.

Los planos del PUI no cumplen tampoco con el requerimiento de descripción de los elementos fundamentales de un plano, al no presentar la franja de los 20 metros medidos tierra adentro desde el límite de la ZMT que se identifica como la Zona de

Salvamento²¹. Los planos del PUI solo reflejan la franja de 6 metros de la Servidumbre de Vigilancia del Litoral²², medidos tierra adentro de un límite de ZMT que no tiene fecha y no se corresponde con un plano del DRNA.

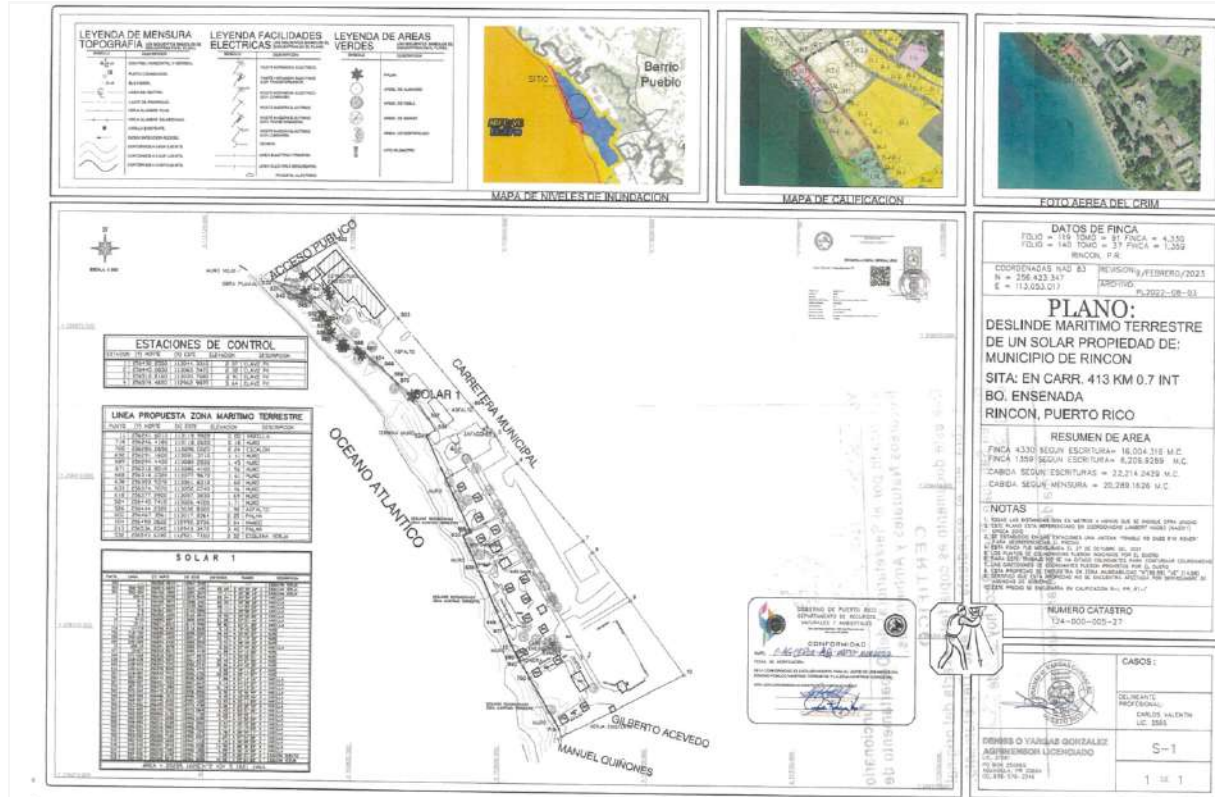
Plano de deslinde de la ZMT del balneario del 21 de abril de 2023

Imagen del Sistema de Referencia Oficial de deslinde de la ZMT para el balneario

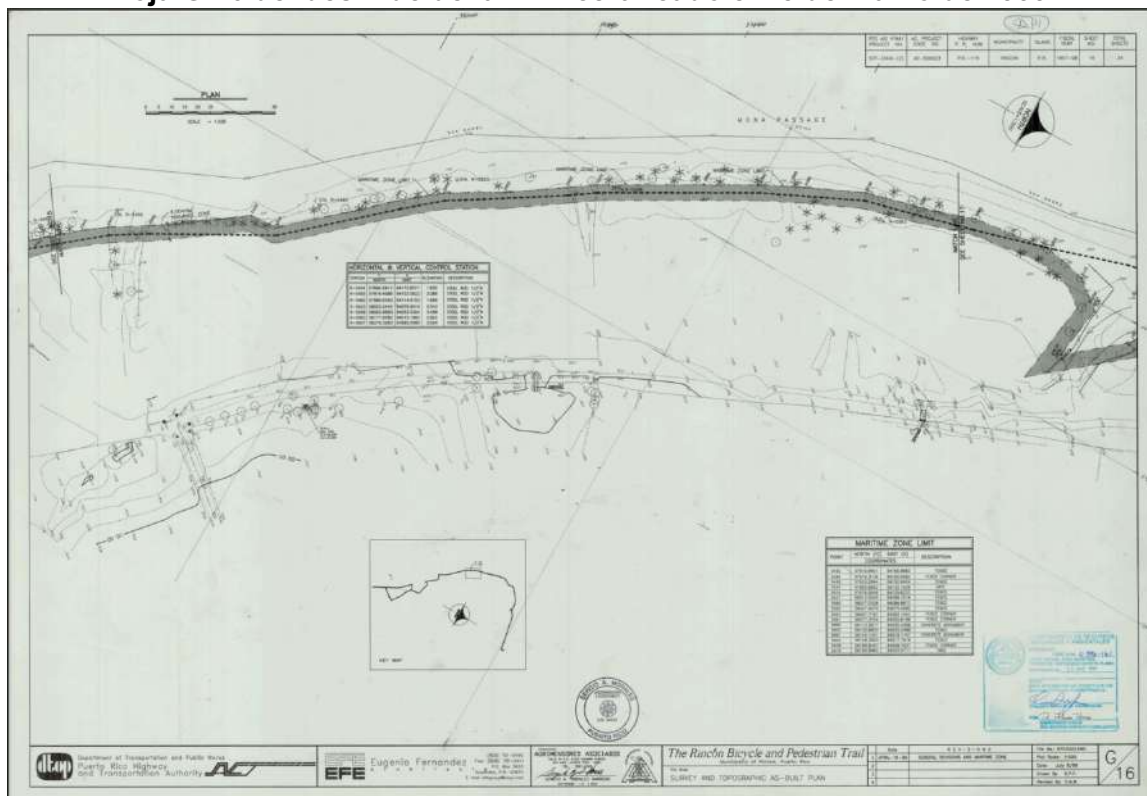
Hoja G 16 del deslinde de la ZMT certificado el 25 de marzo de 1999

El único deslinde certificado que aparece en los expedientes del DRNA es un deslinde de la ZMT con referencia de caso C-396-161 con fecha de 25 de marzo de 1999 donde aparecen las hojas de la 13 a la 22, con deslindes, excepto la hoja 18 que no

tiene representado un deslinde, por lo que partes del Paseo no fueron deslindadas. Ver los anejos de Planos de Deslinde de ZMT de 1999.

Por lo que el proyecto presentado en el PUI no cuenta con un deslinde de la ZMT vigente, pues el de 1999 tendría 25 años de realizado cuando se aprobó el PUI. Incluso asumiendo la existencia de un deslinde de 2007, llevaría vencido 12 años, al comparar con la fecha de cuando se sometió el PUI. La misma certificación preparada por Luis R. Rodríguez Rosa Gerente Interino de la División de Desarrollo de Programas de la ACT se desprende que el deslinde no está completo y de los propios planos de construcción del PUI existen varios tramos del “Nuevo Paseo” que no tiene un límite de la ZMT.

El PUI, debió autorizarse con un deslinde completo y actualizado, según establece el Reglamento Conjunto de 2023, el Capítulo 3.5 Extracción, Excavación, Remoción y Dragado de los Componentes de la Corteza Terrestre, en la Regla 3.5.2 Criterios de Evaluación, “*Plano actualizado de deslinde de conformidad de colindancias si el área de la actividad propuesta colinda con bienes de dominio público o de entenderse que las condiciones de aprobación previa han variado significativamente*”.²⁴ Esto es algo que el DRNA le requirió a la ACT en varias de sus cartas²⁵ comentando el proyecto, especialmente cuando se hace referencia a que el proyecto propone movimiento de tierra colindando con la costa.

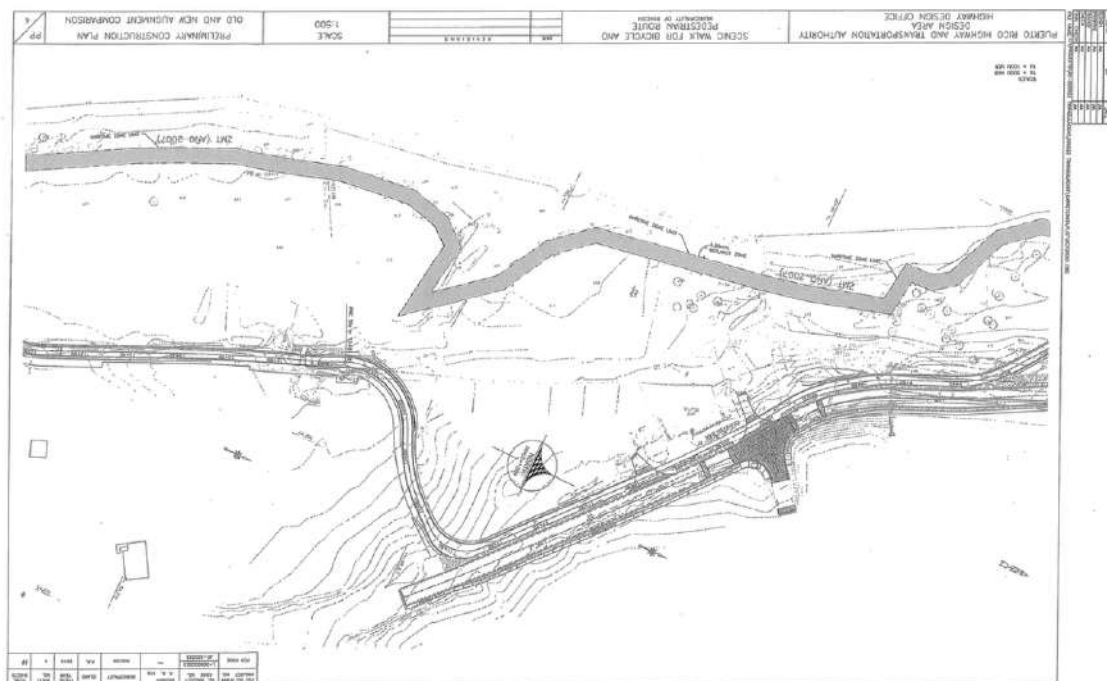
Hoja PP 45 primera enmienda del Paseo 2008 con un deslinde con fecha 2007

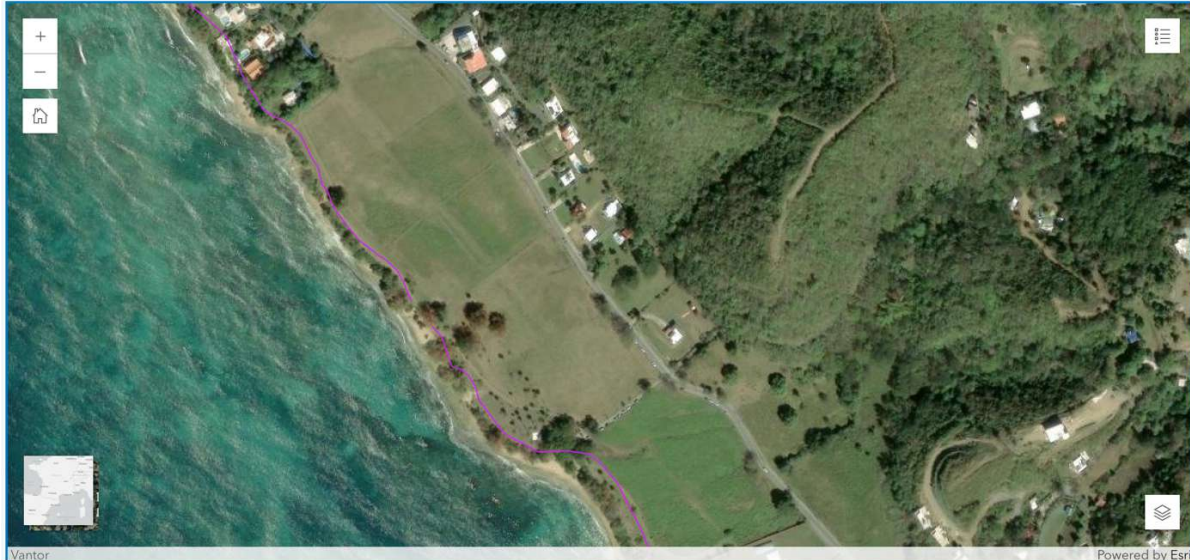
Imagen del SRO deslinde de la ZMT para la Reserva Marina de Tres Palmas

10 Nov Sistema de referencia oficial para el deslinde de Bienes de Dominio Público en la Zona Marítimo Terrestre

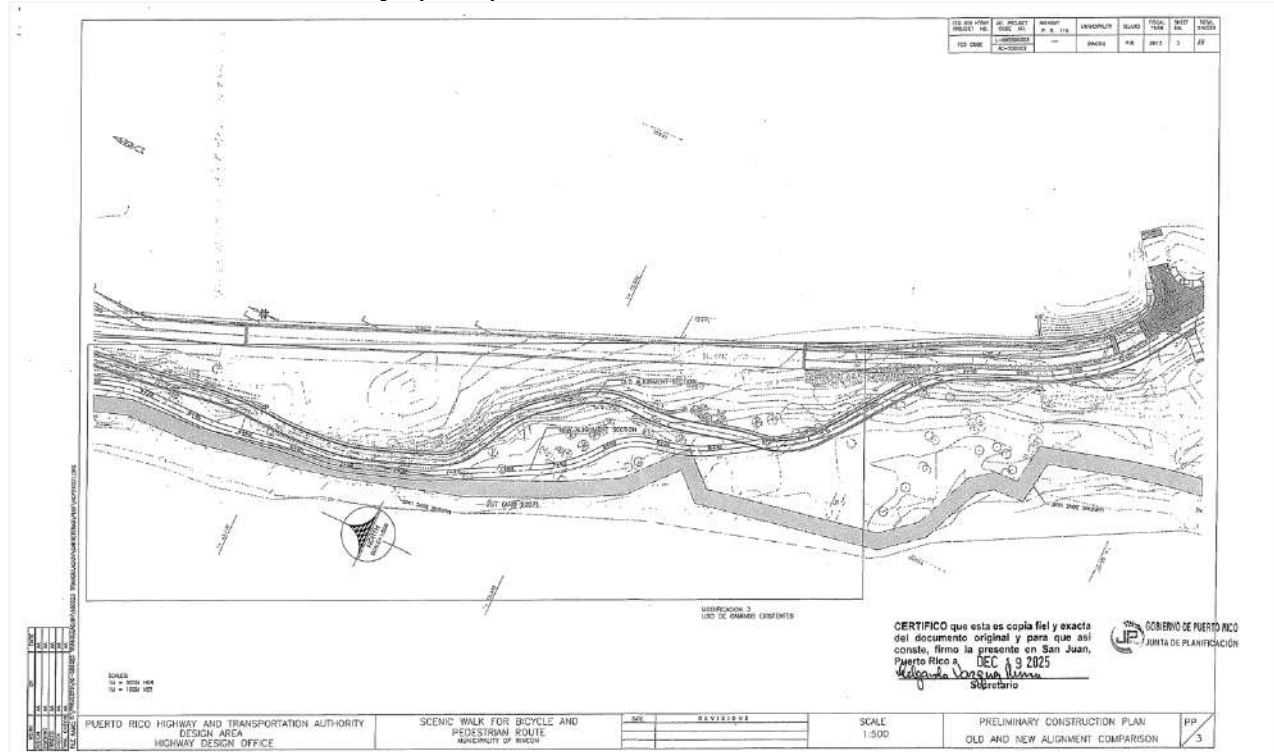
Se incumple con el Reglamento Núm. 4860 del DRNA, Reglamento para el Aprovechamiento, Vigilancia, Conservación y Administración de las Aguas Territoriales, los Terrenos Sumergidos Bajo Estas y la Zona Marítimo Terrestre, el Artículo 1.4 ch de que todo aprovechamiento de la ZMT con obras o construcciones permanentes o irremovibles, están sujetas a la obtención previa de una concesión otorgada por el DRNA.

La siguiente imagen presenta una comparación hecha por la ACT entre la alineación aprobada en el año 2008 y la alineación no aprobada por la JP en el año 2016. En dicha imagen se evidencia que el denominado “Paseo Nuevo” en este tramo invade la Franja de Vigilancia del Litoral de seis (6) metros, la cual debe permanecer expedita y libre de estructuras permanentes.

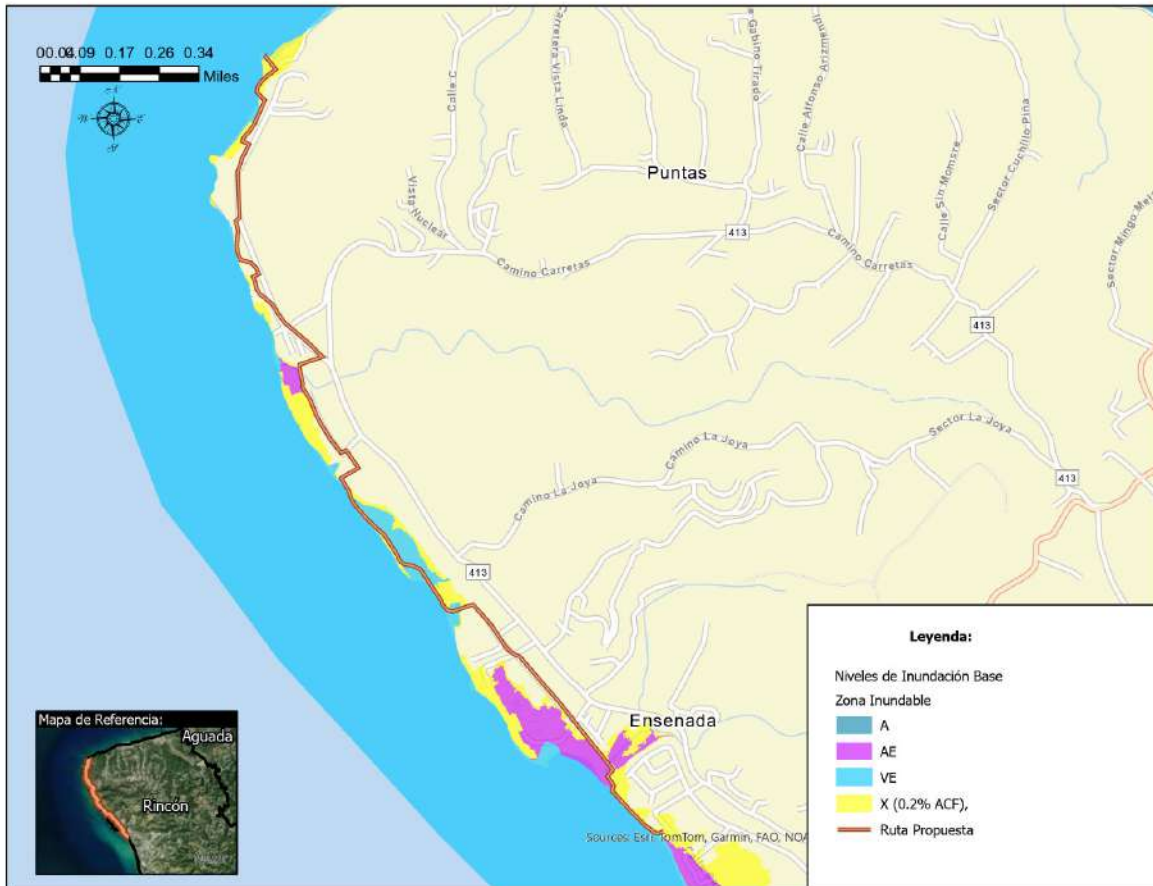
Mapa de Flood Insurance Rate Map del 2005

Mapa Flood Insurance Rate Map del 2009

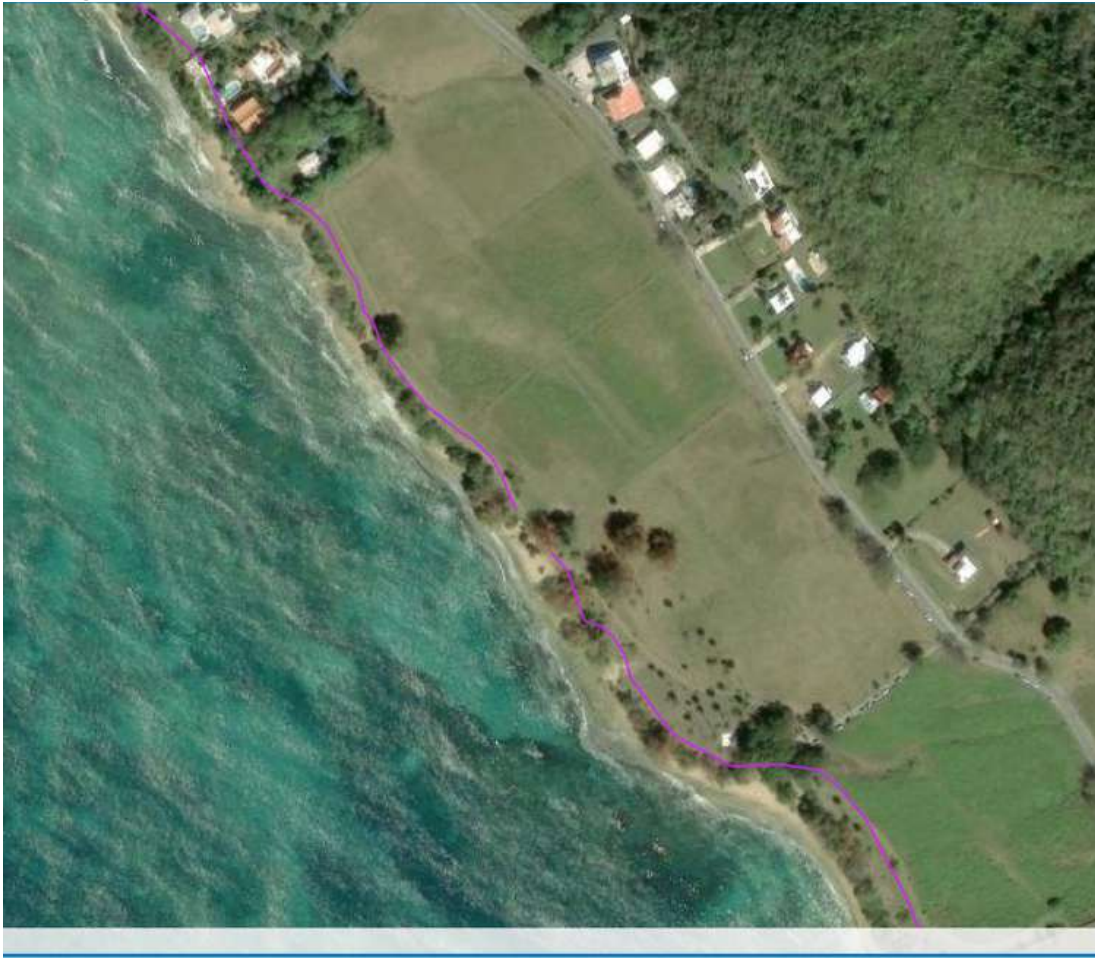
Paseo en el Plan de Mitigación de Humedales de 2017y Mapa de inundación 2018

Estas imágenes muestran como la propuesta de Paseo en la playa “Steps”, está afectada por la Zona VE de Alto Peligro Costero, lo que incumple con el Reglamento sobre Zonas Susceptibles a Inundaciones. También se muestra como al utilizar la Línea de Referencia Oficial de Bienes de Dominio Público de 2023 el Paseo no solo incumple con los retiros requeridos, sino que está ocupando bienes de dominio público marítimo-terrestre.

Imagen del SRO deslinde de la ZMT para la Reserva Marina de Tres Palmas
