## Eigenaarschap en hergebruik van mantelbuizen zichtbaar maken in KLIC

Aanpassing aan  
IMKL model  
en  
Visualisatie

1 april 2022 presentatie Geonovum

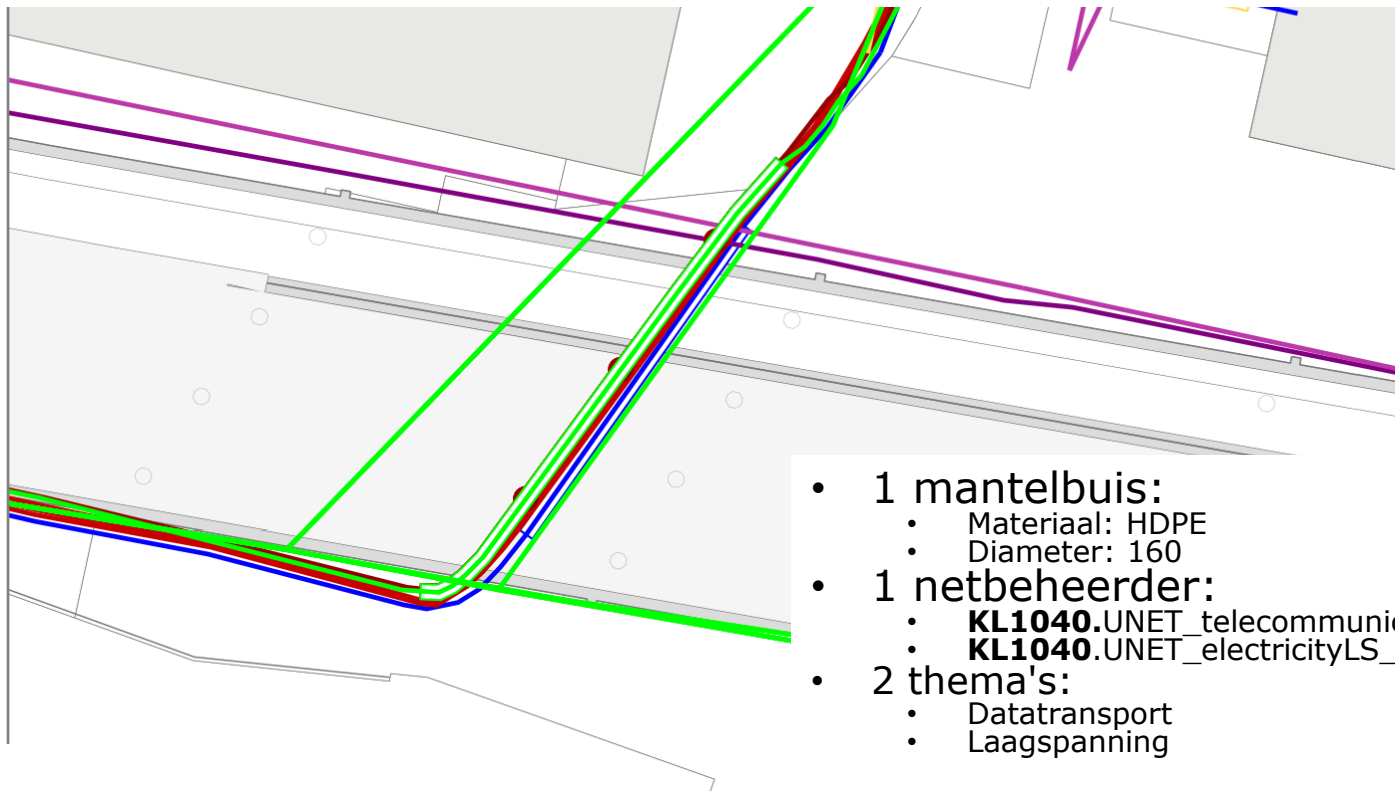
# Totaalbeeld: datatransport is eigenaar

Gerrit Bolkade 74, Zaandam

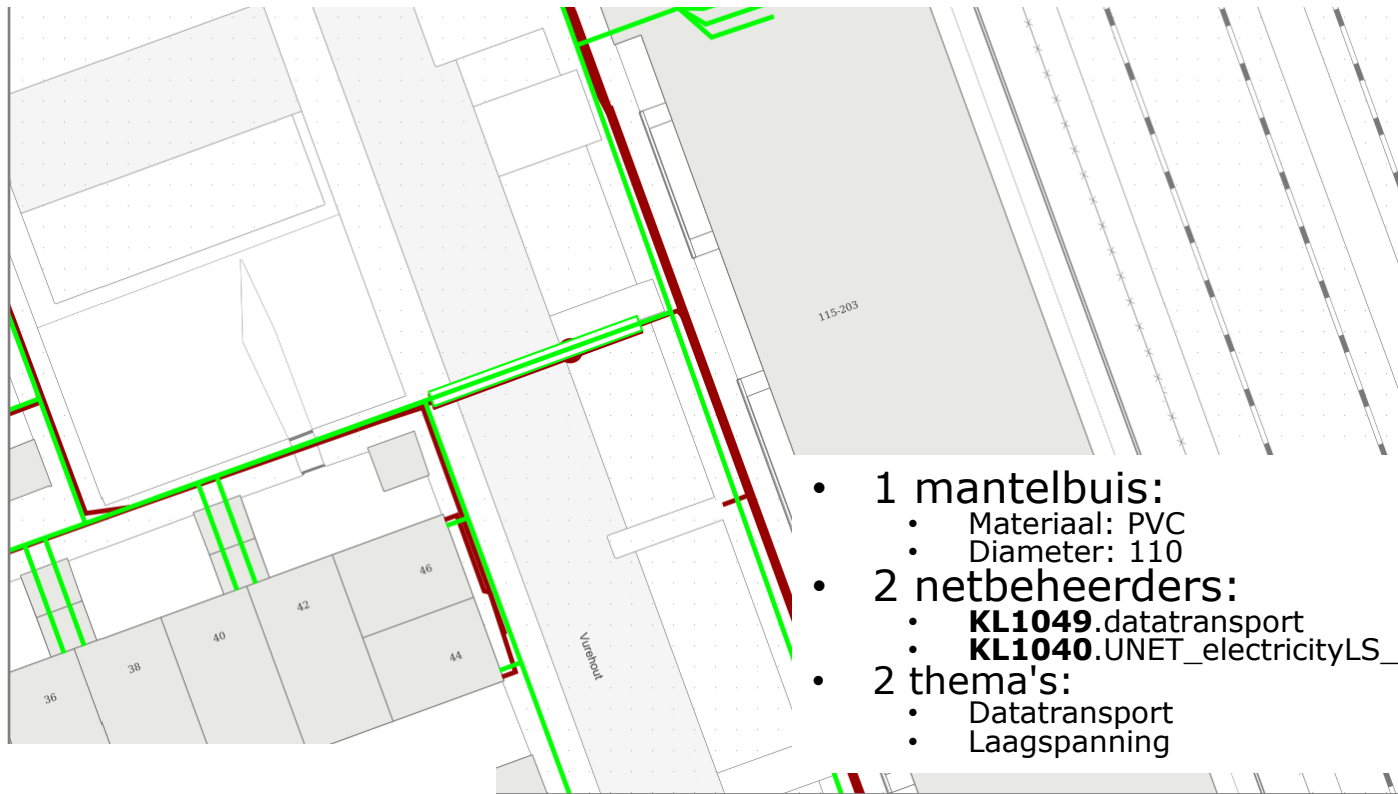
# Twée thema's: datatransport is eigenaar

- 1 mantelbuis:
  - Materiaal: PVC
  - Diameter: 110
- 2 netbeheerders:
  - **KL1049**.datatransport
  - **KL1040**.UNET\_electricityLS\_2
- 2 thema's:
  - Datatransport
  - Laagspanning

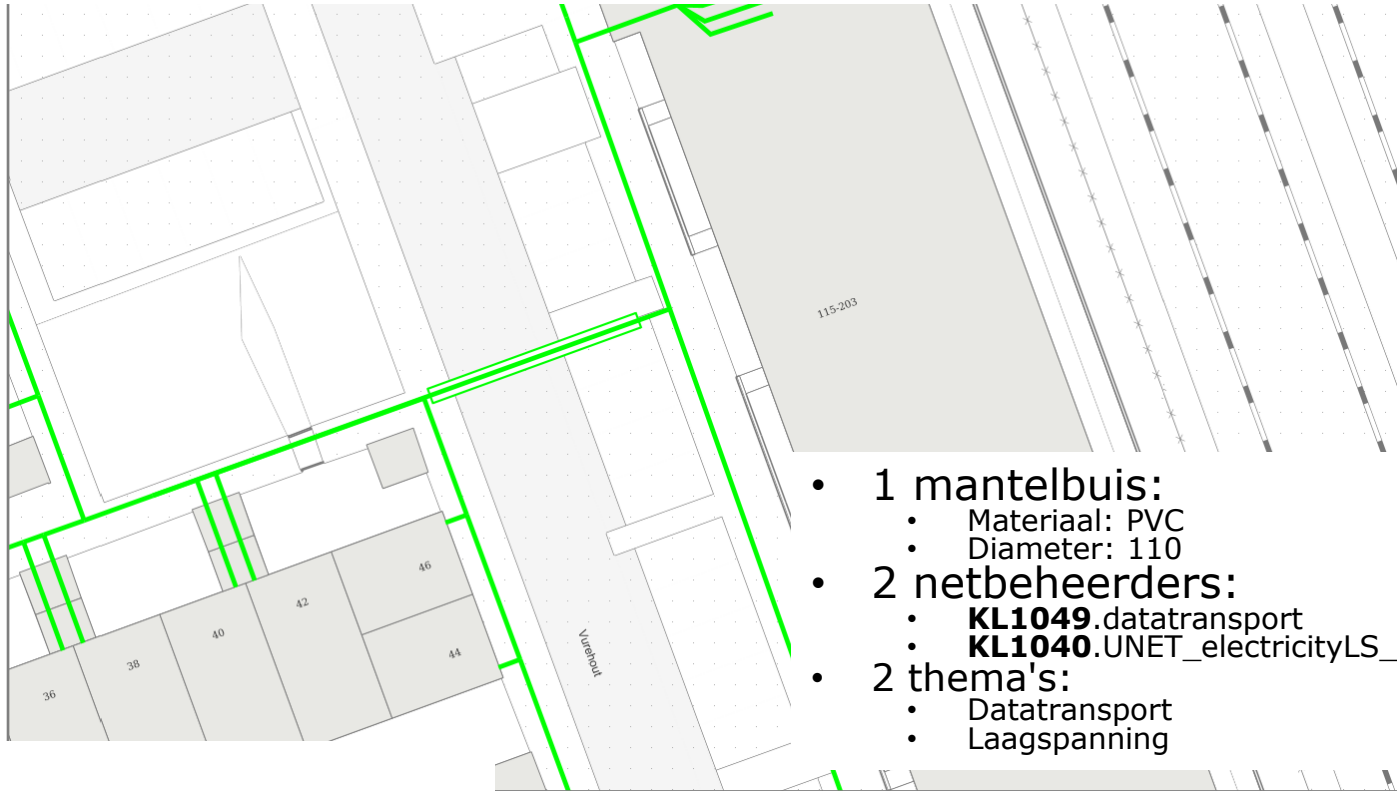
# Alleen datatransport

- 1 mantelbuis:
  - Materiaal: PVC
  - Diameter: 110
- 2 netbeheerders:
  - **KL1049**.datatransport
  - **KL1040**.UNET\_electricityLS\_2
- 2 thema's:
  - Datatransport
  - Laagspanning

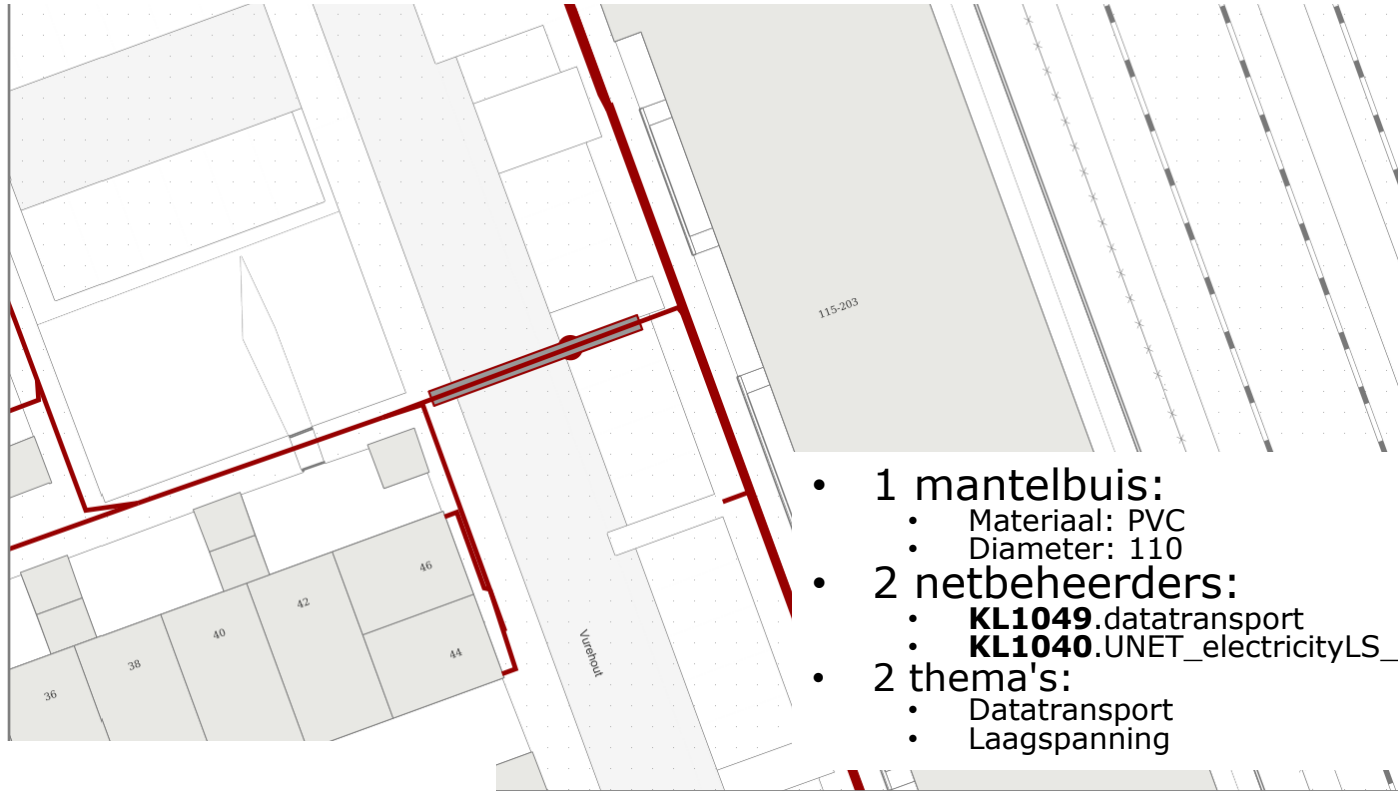
# Alleen laagspanning

- 1 mantelbuis:
  - Materiaal: PVC
  - Diameter: 110
- 2 netbeheerders:
  - **KL1049**.datatransport
  - **KL1040**.UNET\_electricityLS\_2
- 2 thema's:
  - Datatransport
  - Laagspanning

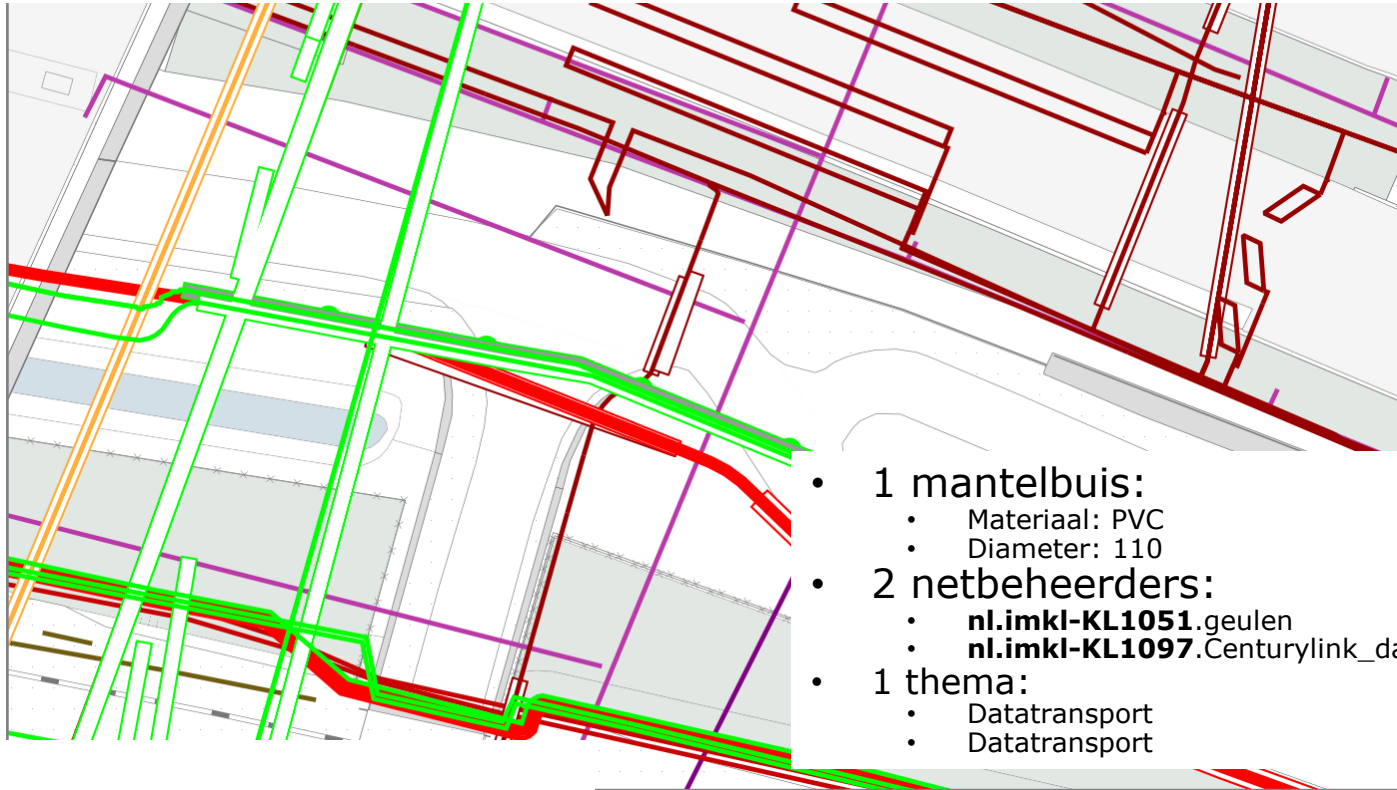
# Totaalbeeld: KPN is eigenaar (KL1051)

- 1 mantelbuis:
  - Materiaal: PVC
  - Diameter: 110
- 2 netbeheerders:
  - **nl.imkl-KL1051**.geulen
  - **nl.imkl-KL1097**.Centurylink\_datatransport
- 1 thema:
  - Datatransport
  - Datatransport
