COES/D-800-2025

Asunto: Recurso de Reconsideración interpuesto por empresa RED DE ENERGÍA DEL PERÚ S.A. el 10.06.2025 contra la Decisión de la Dirección Ejecutiva del COES, contenida en la comunicación COES/D/DO-275-2025, mediante la cual se asigna responsabilidad respecto a las transgresiones a la Norma Técnica de Calidad de los Servicios Eléctricos (NTCSE) aprobado por Decreto Supremo N° 020-97-EM, por el Evento EV-037-2025.

DECISIÓN DE LA DIRECCIÓN EJECUTIVA DEL COES

Sumilla: Recurso de Reconsideración interpuesto por empresa RED DE ENERGÍA DEL PERÚ S.A. el 10.06.2025 contra la Decisión de la Dirección Ejecutiva del COES, contenida en la comunicación COES/D/DO-275-2025, mediante la cual se asigna responsabilidad respecto a las transgresiones a la Norma Técnica de Calidad de los Servicios Eléctricos (NTCSE) aprobado por Decreto Supremo N° 020-97-EM, por el Evento EV-037-2025.

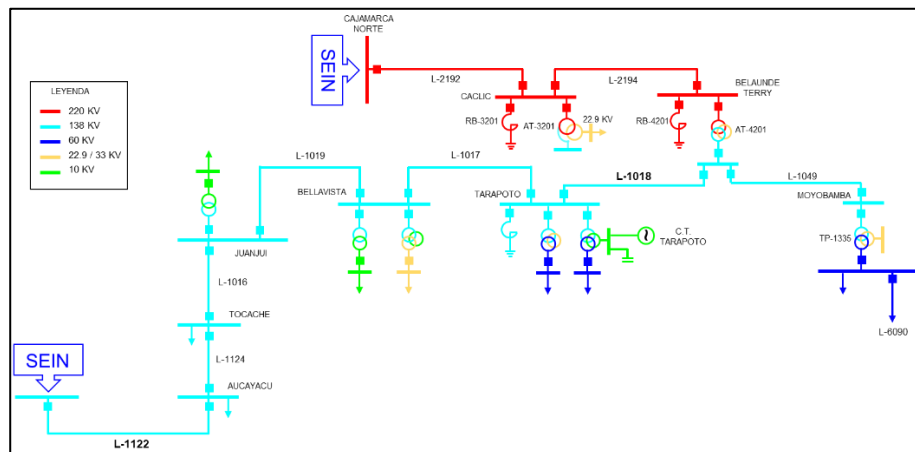
Figura 2. Diagrama Unifilar de la zona de influencia del Evento (Fuente: COES)

3.2.1 Antes de analizar los argumentos presentados por la empresa REP en su recurso de reconsideración, es necesario precisar las condiciones de operación del sistema eléctrico Aucayacu, Tocache, Juanjuí, Bellavista y Tarapoto, cuya demanda es suministrada desde el SEIN a través del enlace de 220 kV Cáclic – Belaunde Terry y por 138 kV mediante la línea L-1122 (Tingo María – Aucayacu) desde la S.E. Tingo María (ver Figura 2). Al respecto:

Efectivamente, tal como lo señala la empresa REP en su Recurso de Reconsideración y en la comunicación N° CS-418-24011348, debido a las condiciones de operación actuales del sistema eléctrico Aucayacu, Tocache, Juanjuí, Bellavista y Tarapoto durante los periodos de media y máxima demanda, y la necesidad de abastecer energía eléctrica oportunamente a los usuarios, el COES ha dispuesto la medida operativa de utilizar la capacidad de sobrecarga de su línea L-1122 mediante la aplicación de la Declaración de Situación Excepcional. Cabe indicar, que esta situación ha sido descrita por REP en su Recurso de Reconsideración y en la comunicación N° CS-418-24011348.

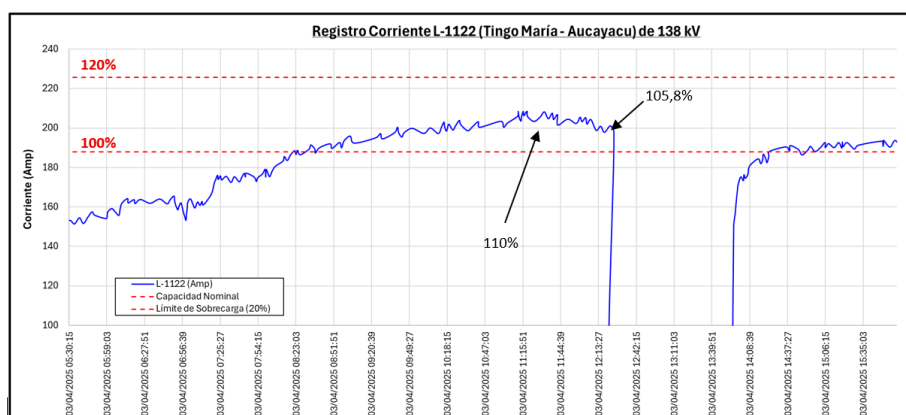
Figura 5. Registro de corriente de la línea L-1122 durante el 03.04.2025 (Fuente: SCADA COES).

Sin embargo, entre las 08:22 h y las 12:27 h (instante en que se produjo la desconexión de la línea L-1122), la empresa REP, titular de la línea, no solicitó reducir la sobrecarga, tampoco reportó alguna deficiencia que limite dicha operación, o vulneración de su instalación. En ese sentido, se evidencia que, durante el periodo comprendido entre las 08:22 h y las 12:27 h, la línea L-1122 operó dentro del límite de sobrecarga declarado, alcanzó una sobrecarga máxima de 10% y 5,8% al momento de su desconexión (ver Figura 5); por lo tanto, no se alcanzó el valor máximo de sobrecarga admisible (20%).

- 3.2.5 Precisamente con relación a este punto, debe tenerse en cuenta que la desconexión de la línea L-1122 registrada a las 12:27:38 h se produjo a causa de una **falla monofásica a tierra en la fase “T”, originada por el contacto de árboles con el conductor** durante labores de tala realizadas por terceros, **según lo informado por la misma empresa REP** (ver Figura 6). En ese sentido, queda claro que la causa de esta desconexión no guarda relación con la disposición operativa del COES de operar en sobrecarga, sino que obedece a acciones ajenas al sistema eléctrico, según la propia impugnante. Asimismo, se descarta que la falla haya sido producto de una condición estructural asociada a las características operativas de la línea.

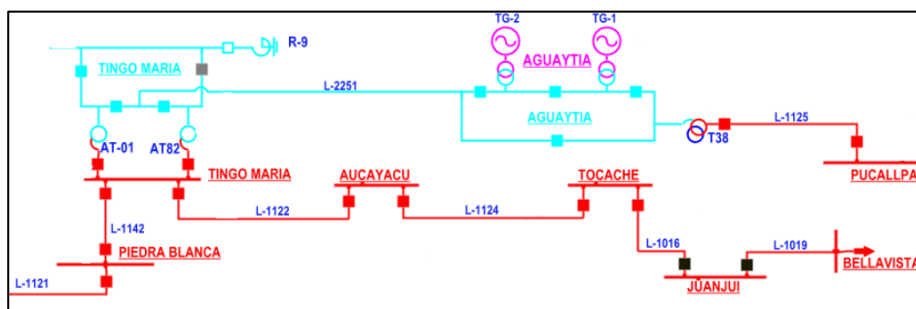
Figura 7. Diagrama Unifilar de la zona de influencia del EV-046-2015 (Fuente: COES).

Durante el evento del 2015, el sistema eléctrico Aucayacu, Tocache, Juanjuí, Bellavista y Tarapoto operaba bajo una configuración completamente radial y se abastecía únicamente por la línea L-1122 (ver Figura 7). En estas condiciones, y sin haberse producido ninguna falla o indisponibilidad en el sistema de transmisión, se registraron sobrecargas sostenidas que alcanzaban el 20% (54MVA) en dicha línea, lo cual, justificó la aplicación del criterio de congestión operativa, conforme al numeral 3.5 literal d) de la NTCSE⁸.

Caso contrario, en el Evento EV-037-2025, el sistema cuenta con una segunda conexión al SEIN a través de la línea L-1018 de 138 kV, lo que configura una condición de anillo operativo. En este caso, los Rechazos Manuales de Carga, fueron consecuencia directa de una falla imprevista en la línea L-1122, causada por el contacto de vegetación durante la tala de árboles. Esta falla generó la desconexión inmediata de la línea y provocó una sobrecarga superior al 40% en la L-1018, lo que motivó los rechazos para preservar la seguridad del sistema.

Por lo tanto, no corresponde comparar o establecer analogía alguna entre ambos eventos ni aplicar el mismo criterio, ya que en 2015 los rechazos de carga se originaron debido a una congestión estructural del sistema, sin fallas, mientras que en el EV-037-2025 la sobrecarga se produjo por la desconexión de una línea por falla (línea L-1122), lo cual obligó al Centro de Control del COES a disponer de rechazos de carga a fin de controlar la sobrecarga en la línea L-1018 y, así evitar de que los efectos de la falla se extiendan.
