論理回路実験レポート

筑波大学情報科学類 2 年 江畑 拓哉 (201611350)

1 右方向シフトレジスタのネットリスト/回路図

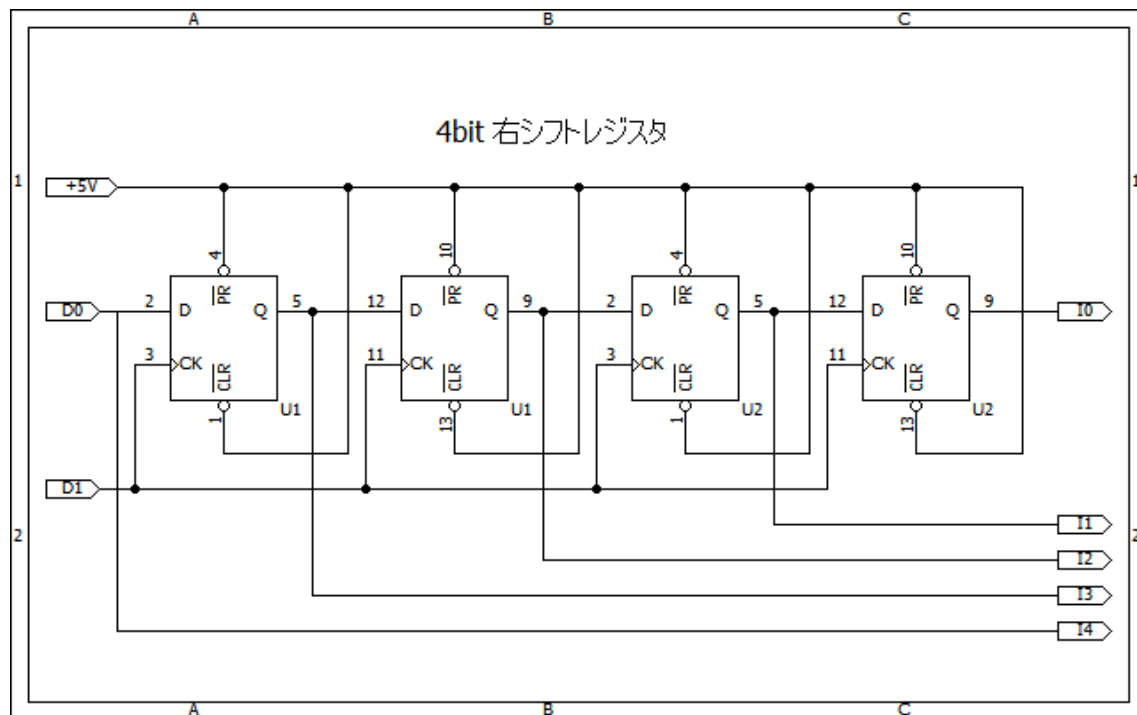
1.2 回路図のコピー

- 74HC74 * 2 (U1 ,U2)
- データ出力端子 D0 (ICT_D.0)
- データ入力端子 * 5 (ICT_I.0, 1, 2, 3, 4, 5)
- パルス出力端子 (ICT_D.A)
- 電源/GND (ICT_+5V ICT_GND)
- ジャンパ線 数十本
- 単芯 数本

1	N0001:	U1.1	U1.4	U1.13	U1.10
2		U2.1	U2.4	U2.13	U2.10
3		ICT_+5V			
4	N0002:	U1.2	ICT_D.0	ICT_I.4	
5	N0003:	U1.5	U1.12	ICT_I.3	
6	N0004:	U1.9	U2.2	ICT_I.2	
7	N0005:	U2.5	U2.12	ICT_I.1	
8	N0006:	U2.9	ICT_I.0		
9	N0007:	U1.3	U1.11		
10		U2.3	U2.11		
11		ICT_D.A

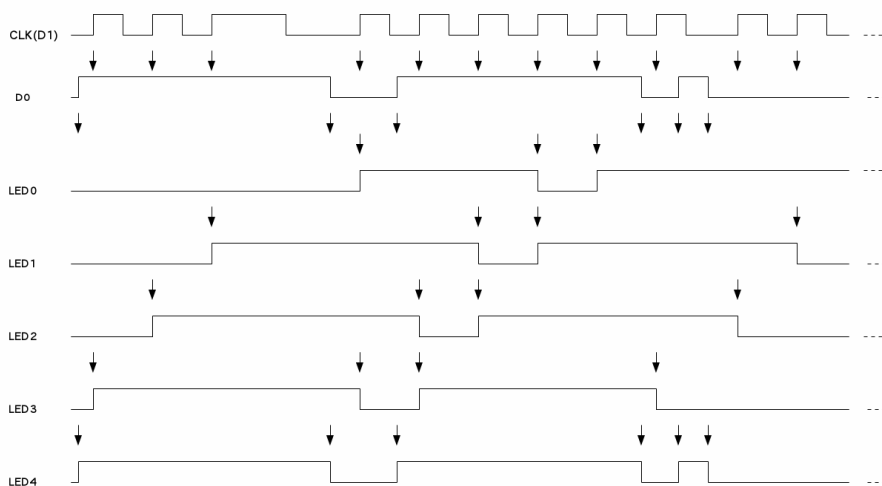
2.1 本来起こってほしい動作

以下に本来起こってほしい動作のタイミングチャートを示す。

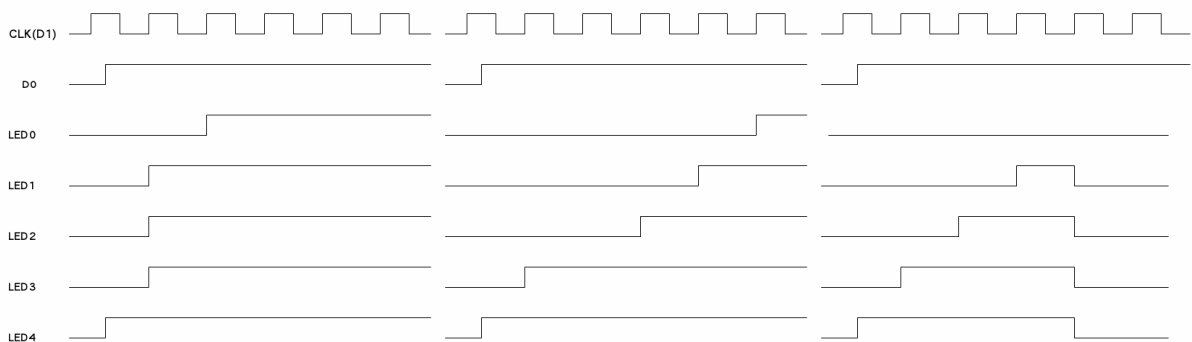
2.2 起きた問題

- 順番ではなく一気にカウントが進んだ。
- スイッチを動かしても反応しないことがあった、
- 途中でリセットされた。

起きた問題についてのタイミングチャートを順に示す。

原因としてまず考えられるものとして、チャタリングによる値の不確かさが挙げられる。言うまでもないがチャタリングとは入力の変化に値が不安定になってしまうことで、その時間中は入力の値は不定とされる。つまり、早い時間でスイッチを高速に動作させるとチャタリングによる不安定さも相まって信号が正しく伝わらなくなる可能性が出てくるのだ。この動作の不具合は人から見てスイッチの切り替えが明白であるデータスイッチにおいてわかりやすい違和感として感じられるだろう。
