דו"ח בדיקת תאימות · תקינה ישראלית

DigitalHub RWTH Aachen

16/07/2026	תאריך הפקה
TB-20260716-5B4C	מזהה מסמך
תקינה ישראלית (ת"י + תקנות התכנון והבנייה)	סמכות שיפוט
11 תקנים · 78 ממצאים	היקף הבדיקה
3 אי-התאמות (28 רכיבים) 5 אזהרות 8 לאימות (27 רכיבים) 18 עברו	שורה תחתונה
כל הפניה מאומתת מול מקור רשמי ✓	אימות ציטוטים
https://tofesbim.com/verify/gA_LMAIxaDsiirXhDulMVw	אימות מקוון

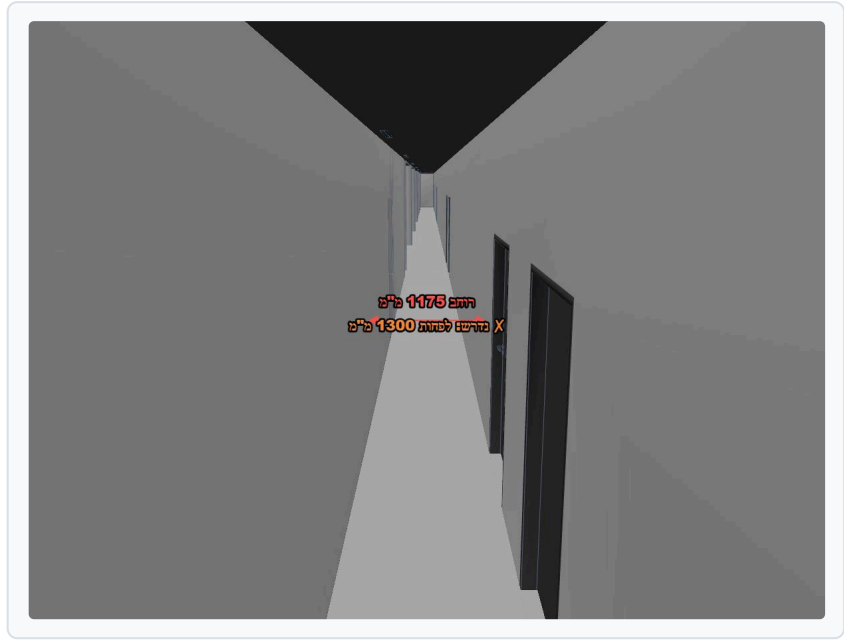
רוחב מסדרון צר מהנדרש לדרך נגישה

מקור: ת"י 1918 חלק 3.1 (נגישות הסביבה הבנויה: פנים הבניין), סעיף 2.5.2.1 - רמת בדיקה: מדידה ישירה

1099 מ"מ (מקטע)

לפחות 1300 מ"מ

מהות הדרישה: מעבר צר מהנדרש מקשה או מונע שימוש עצמאי של אנשים עם מוגבלות.

#	רכיב	קומה	נמדד
1	Eingangsbereich / Flur	E00_OKRD	1099 מ"מ (מקטע)
2	Flur - OG	E01_OKRD	1100 מ"מ (מקטע)
3	Fluchtflur Ost	E00_OKRD	1175 מ"מ (bbox)
4	Fluchtflur West	E00_OKRD	1175 מ"מ (bbox)

חלופה	סוג	עלות	זמן	אישור יועץ
1 הפעלת חריג תקנות התכנון (פרוזדור לפחות 90 ס"מ עם הרחבות) סעיף 2.5.2.2 בת"י 1918 מאפשר פרוזדור לפחות 90 ס"מ בכפוף ל: (א) הרחבות בתוך 15 מ', (ב) משטח תפקוד מול כל דלת, (ג) סכום רוחבי מפגש לפחות 210 ס"מ. דורש בדיקה הנדסית מפורטת.	מסלול תאימות חלופי	ש-3,000 6,000 עבודת תכנון	1-2 שבועות	✓
2 להרחיב את המסדרון על חשבון חדרים סמוכים הרחבה ל-לפחות 130 ס"מ דורשת לרוב העברת קירות. עדיף להעביר את הקיר שאינו נושא (non-load-bearing) כדי לחסוך תבפור קונסטרוקטיבי.	הזזה מרחבית	ש-800 1,500 למ"ר קיר מוזז	5-10 ימים	—

3	לשנות מיקום מסדרון – לדחוס פונקציות לצד אחד	הזזה מרחבית	שטח-40,000 90,000	3-6 שבועות	✓
---	---	-------------	----------------------	------------	---

שינוי תכנית הקומה כך שהחדרים בצד אחד יקטנו ב-30 ס"מ כדי להרחיב את המסדרון. פעולה זו משמרת את שטח החדרים הכולל אך משנה את פרופורציות הקומה. מומלץ בעיקר בבניינים בתכנון מוקדם לפני ביצוע.

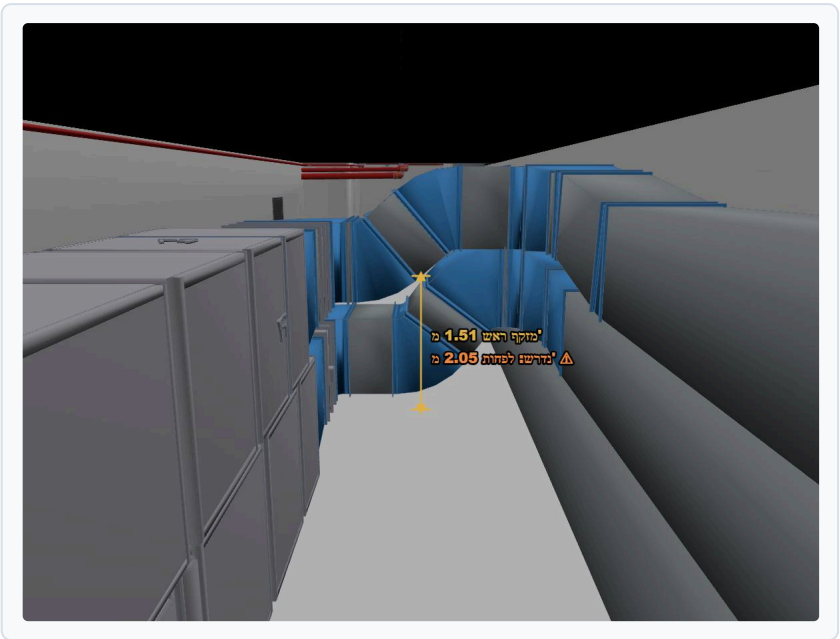
מזקף ראש בחדר (סעיף 2.03(ב))

מקור: תקנות התכנון והבנייה תש"ל-1970, סעיף 2.03(א)+(3)(ב) · קומה B01_OKRD · רכיב RLT-Raum · רמת בדיקה: מדידה ישירה

נמדד במודל
1.51 מ'

דרישת התקן
לפחות 2.05 מ'

מזקף ראש 1.51 מ' מתחת ל«מערכת (קובץ דיסציפלינה)» בחדר שירות «RLT-Raum» – פחות מהגובה 2.05 מ' של סעיף 2.03. מותר גובה נמוך רק על השטח העודף על מינימום סעיף 2.04 (קורות/כוכים) – לאימות מול האדריכל.

חלופה	סוג	עלות	זמן	אישור יועץ
1	להסיט את הרכיב/המערכת החוסמים את הגובה החופשי	הזזה מרחבית	בתכנון: עדכון מודל בביצוע: דורש תמחור פרטני	–
2	שינוי קונסטרוקטיבי (הגבהת קורה / הנמכת מפלס)	שינוי ערך	דורש תמחור פרטני (תלוי קונסטרוקציה)	✓

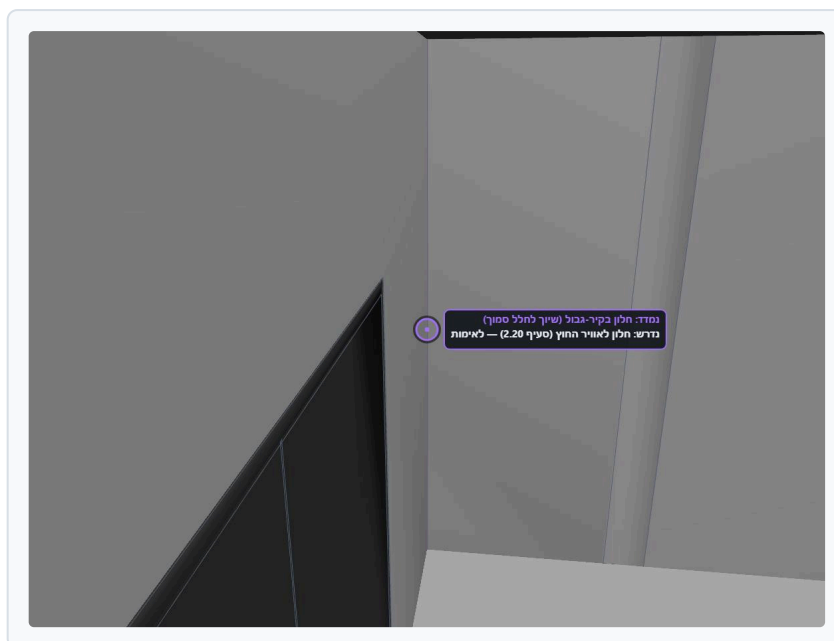
מטבח — חלון בקיר-הגבול שויך לחלל סמוך (לאימות)

מקור: תקנות התכנון והבנייה תש"ל-1970, סעיף 2.20 · קומה E00_OKRD · רכיב Küche · רמת בדיקה: מדידה ישירה

חלון בקיר-גבול (שויך לחלל סמוך)

חלון לאוויר החוץ (סעיף 2.20) —
לאימות

חלל 'Küche' בקומה 'E00_OKRD' (מטבח) — לא מקושר אליו חלון ישירות, אך קיים חלון המותקן באחד מקירות-הגבול שלו וששויך בחילוף לחלל הסמוך (קיר משותף). לכן לא ניתן לקבוע בוודאות שאין כאן חלון לאוויר החוץ (סעיף 2.20) — ייתכן שהחלון משרת את החלל וייתכן שהוא פנימי. נדרש אימות ידני של שיוך החלון / התאורה הטבעית בפועל.

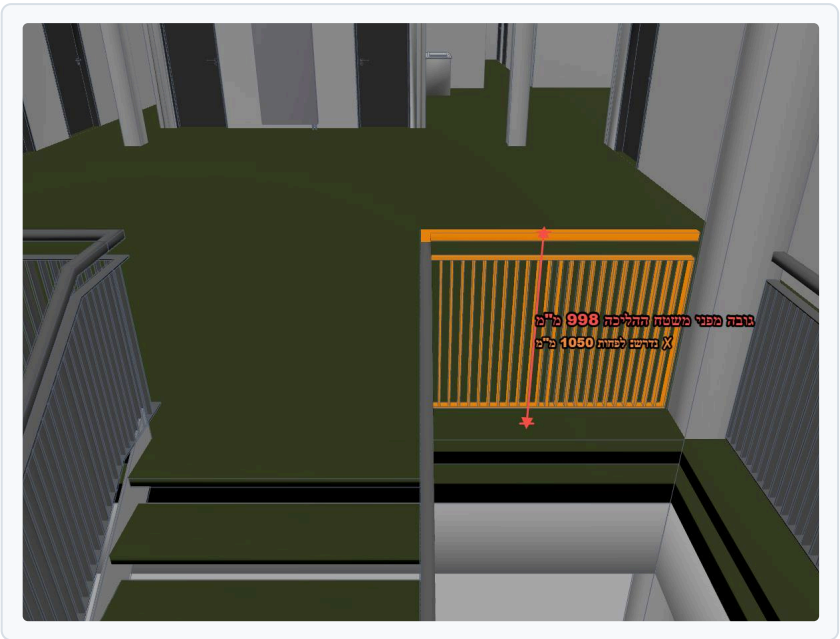
מעקה — ייתכן שנדרש 105 ס"מ (מרפסת/הפרשי גובה)

מקור: ת"י 1142 (מעקים ומסעדים), סעיף 7.2.4 - קומה E01_OKRD - רכיב Geländer:Vertikale Stäbe mit Handlauf:2418060
רמת בדיקה: מדידה ישירה

נמדד במודל
1000 מ"מ

דרישת התקן
לפחות 1050 מ"מ (אם מרפסת/הפרש
גובה)

7 מעקות (על משטח, סיווג מיקום לא ודאי) בגובה 1000 מ"מ – עוברים את סף המדרגות (900) אך מתחת ל-1050 מ"מ הנדרש במרפסות, גגות ובמקומות עם הפרשי גובה (סעיף 7.2.4). אם המעקה נמצא לאורך מרפסת/פתח/הפרש גובה – יש לוודא 105 ס"מ.

חלופה	סוג	עלות	זמן	אישור יועץ
1 להגביה את המעקה לגובה התקני	שינוי ערך	בתכנון: בתכנון: עדכון מודל בביצוע: דורש תמחור לפי מ"א	בתכנון: ימים בביצוע: ימים	✓
גובה המעקה נמוך מהנדרש (נמדד 1000 מ"מ). בשלב התכנון: עדכון גובה המעקה במודל. בביצוע: הגבהה ע"י פס-יד נוסף או החלפת המעקה – לפי פרט מאושר של יצרן.

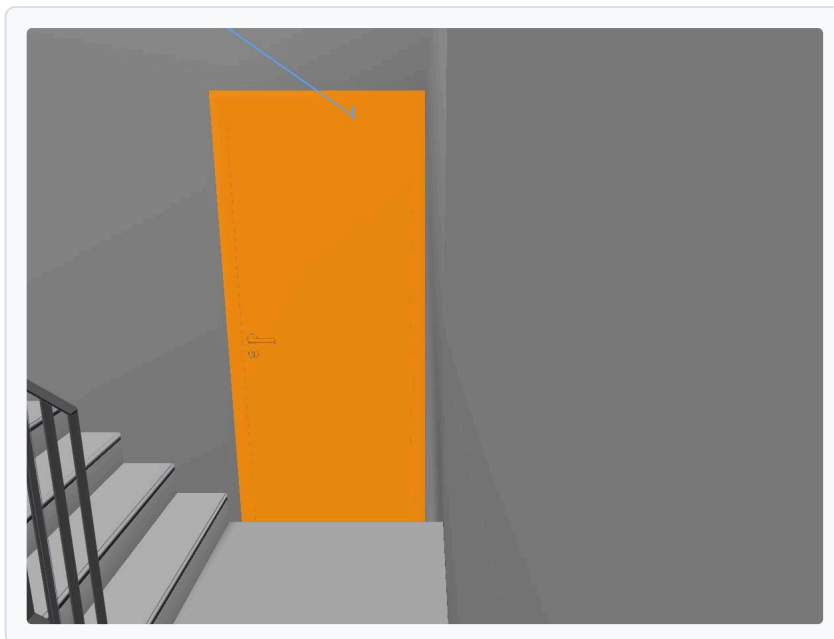
5. ת"י 1212 + ת"י 1001 חלק 2.1/2.2 + תקנות התכנון לאימות

מקור: ת"י 1212 + ת"י 1212 + ת"י 1001 חלק 2.1/2.2 + תקנות התכנון (בטיחות אש: בקרת עשן בבנייני מגורים עד 13 מ') - רמת בדיקה: מדידה ישירה

רכיבים שנבדקו			דרישת התקן	
17			לפחות EI30 דקות	
#	רכיב	חלל	קומה	נמדד
1	TU DF 1 - Fluchttüre Endausgang:EN 179 - ML - 1010 x 2250:2421088	חדר מדרגות	E00_OKRD	לא מולא במודל
2	TU DF 1 - Fluchttüre Endausgang:EN 179 - ML - 1010 x 2250:2421089	חדר מדרגות	E00_OKRD	לא מולא במודל
3	TU Durchgang:DL - 1200 x 2100:2421090	פיר מעלית	E00_OKRD	לא מולא במודל
4	TU DF 1 - Fluchttüre Endausgang:EN 179 - ML - 1010 x 2250:2423930	חדר מדרגות	E00_OKRD	לא מולא במודל
5	TU DF 1 - Fluchttüre Endausgang:EN 179 - ML - 1010 x 2250:2423931	חדר מדרגות	E00_OKRD	לא מולא במודל
6	TU Durchgang:DL - 1200 x 2100:2423932	פיר מעלית	E00_OKRD	לא מולא במודל
7	TU DF 1 - Fluchttüre Endausgang:EN 179 - ML - 1010 x 2250:2426178	חדר מדרגות	E01_OKRD	לא מולא במודל
8	TU DF 1 - Fluchttüre Endausgang:EN 179 - ML - 1010 x 2250:2426180	חדר מדרגות	E01_OKRD	לא מולא במודל
9	TU Durchgang:DL - 1200 x 2100:2426586	פיר מעלית	E01_OKRD	לא מולא במודל
10	TU Durchgang:DL - 1200 x 2100:2426588	פיר מעלית	E01_OKRD	לא מולא במודל

11	TU DF 1 - Rahmenstock flächenbündig:DL - 1000 x 2000:2432934	חדר מדרגות	B01_OKRD	לא מולא במודל
12	TU DF 1 - Rahmenstock flächenbündig:DL - 1000 x 2000:2432938	חדר מדרגות	B01_OKRD	לא מולא במודל
13	TU DF 1 - Rahmenstock flächenbündig:DL - 1000 x 2000:2432971	חדר מכונות/טכני	B01_OKRD	לא מולא במודל
14	TU DF 1 - Rahmenstock flächenbündig:DL - 1000 x 2000:2433295	חדר מכונות/טכני	B01_OKRD	לא מולא במודל
15	TU DF 1 - Rahmenstock flächenbündig:DL - 1000 x 2000:2434320	חדר מכונות/טכני	B01_OKRD	לא מולא במודל
16	TU DF 1 - Rahmenstock flächenbündig:DL - 1000 x 2000:2434549	חדר שירות טכני	B01_OKRD	לא מולא במודל

#	רכיב	חלל	קומה	נמדד
17	TU DF 1 - Rahmenstock flächenbündig:DL - 1000 x 2000:2434619	חדר מכונות/טכני	B01_OKRD	לא מולא במודל

חלופה	סוג	עלות	זמן	אישור יועץ
1	להזין את דירוג האש/עשן בפרמטרי הדלת במודל אם הדלת המתוכננת אכן עמידת-אש, הנתון פשוט חסר במודל: יש להזין את הדירוג (למשל EI30) בפרמטר FireRating של הדלת, מגובה במסמך היצרן, ולייצא מחדש. הבדיקה תעבור אוטומטית בריצה הבאה.	שינוי ערך	ללא עלות ביצוע – עדכון מודל	שעות –
2	חוו"ד יועץ בטיחות-אש: האם נדרש דירוג בדלת זו לא כל דלת חייבת דירוג – הדרישה תלויה במיקום הדלת בתכנית הבטיחות (אגף-אש, חדר-מדרגות מוגן, פיר). יועץ הבטיחות קובע את הדרישה הפרטנית לפני החלפה מיותרת.	מסלול תאימות חלופי	במסגרת ריטיינר יועץ האש	ימים ✓
3	לתכנן דלת אש מתועדת (EI30/EI60) בפתח זה החלפת הדלת המתוכננת בדלת אש בעלת תו-תקן ותיעוד יצרן. מחיר שוק לדלת אש חד-כנפית: EI30 ~3,500, EI60 ~4,500 כולל התקנה (סקר מחירונים ציבורי 2026).	תוספת רכיב	~3,500 5,500 לדלת כולל התקנה	1-3 ימים לדלת ✓

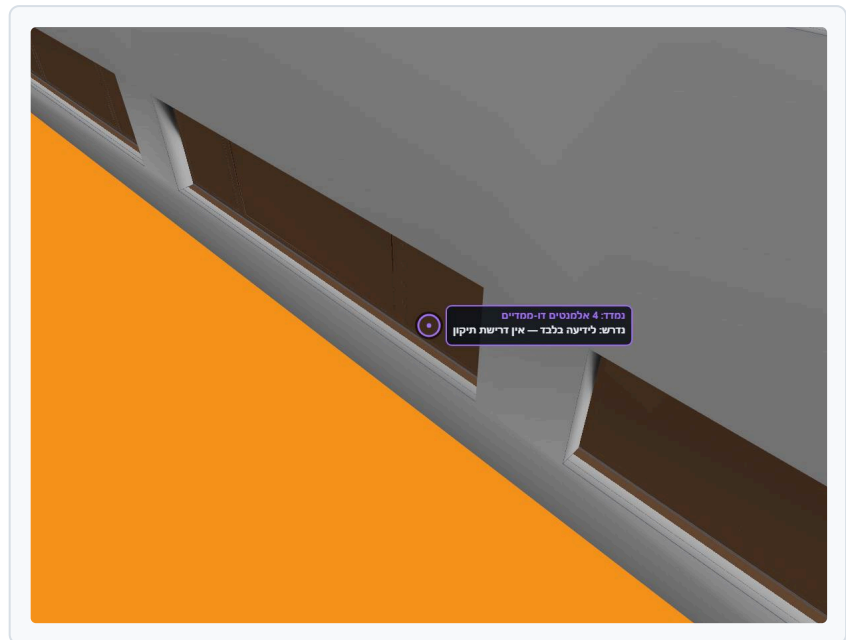
אלמנטים המצוירים כמשטח בלבד (ללא עובי) — לידיעה

מקור: איכות מודל — חפיפות גאומטריות בין רכיבים · רכיב Unterregion:2439145 · רמת בדיקה: ייעוץ

4 אלמנטים דו-ממדיים

במודל יש 4 אלמנטים שצוירו כמשטח דו-ממדי ולא כגוף מלא (למשל: Unterregion:2439145, Oberfläche:2440033, (Unterregion:2454499). לרוב זה מכונן — פני קרקע, תקרות גרורות או סמלי ציוד — ולכן זו אינה שגיאה. כדאי לדעת: אלמנטים כאלה לא נכללים בחישובי כמויות ובבדיקות נפח.

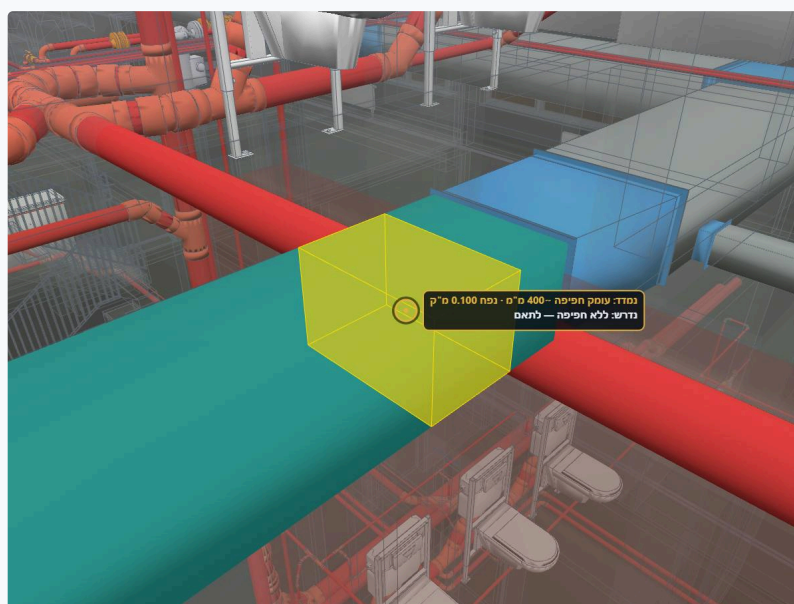
זוהו 123 התנגשויות גאומטריות בין רכיבים/דיסציפלינות · 118 בעדיפות גבוהה – מרוכזות ב-5 צמדי-מערכות. אלו דגלי תיאום (חפיפה גאומטרית) – יש לבחון כל אחת ולתאם (שרוול / הזזה / תיאום בין-מערכתי). אין מדובר בהפרת תקן ישראלי.

עומק חפיפה ~400 מ"מ • נפח 0.100

ב-72 התנגשויות

#	רכיב	קומה	עומק חדירה	נפח חפיפה
1	תעלת אוויר X קיר	E00_OKRD	400 מ"מ	0.100 מ"ק
2	תעלת אוויר X קיר	E00_OKRD	350 מ"מ	0.063 מ"ק
3	תעלת אוויר X קיר	E01_OKRD	350 מ"מ	0.052 מ"ק
4	תעלת אוויר X קיר • 2 קטעים	E01_OKRD	335 מ"מ	0.098 מ"ק
5	תעלת אוויר X קיר	E00_OKRD	250 מ"מ	0.060 מ"ק
6	תעלת אוויר X קיר • 2 קטעים	E00_OKRD	250 מ"מ	0.038 מ"ק
7	תעלת אוויר X קיר	E00_OKRD	250 מ"מ	0.033 מ"ק
8	תעלת אוויר X קיר	E00_OKRD	250 מ"מ	0.026 מ"ק
9	תעלת אוויר X קיר • 2 קטעים	E00_OKRD	200 מ"מ	0.030 מ"ק
10	תעלת אוויר X קיר	E00_OKRD	200 מ"מ	0.026 מ"ק
11	תעלת אוויר X קיר	E00_OKRD	200 מ"מ	0.021 מ"ק
12	תעלת אוויר X קיר • 5 קטעים	E01_OKRD	150 מ"מ	0.079 מ"ק
13	תעלת אוויר X קיר • 3 קטעים	E01_OKRD	150 מ"מ	0.043 מ"ק
14	תעלת אוויר X קיר	E00_OKRD	150 מ"מ	0.042 מ"ק
15	תעלת אוויר X קיר • 2 קטעים	E00_OKRD	150 מ"מ	0.035 מ"ק
16	תעלת אוויר X קיר	E00_OKRD	150 מ"מ	0.033 מ"ק
17	תעלת אוויר X קיר	E01_OKRD	150 מ"מ	0.033 מ"ק
18	תעלת אוויר X קיר	E00_OKRD	150 מ"מ	0.032 מ"ק

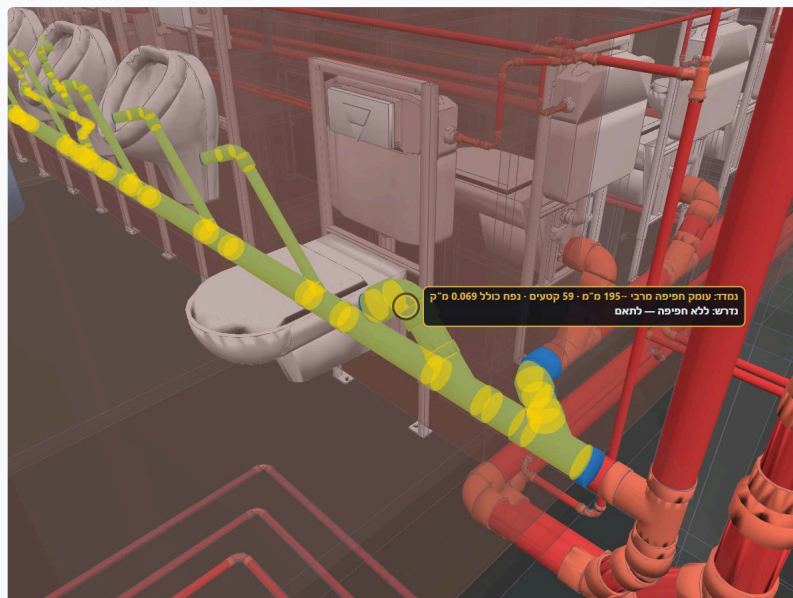
עומק חפיפה מרבי ~195 מ"מ • 59
קטעים • נפח כולל 0.069 מ"ק

ב-36 התנגשויות

#	רכיב	קומה	עומק חדירה	נפח חפיפה
1	צנרת X קיר • 59 קטעים	E00_OKRD	195 מ"מ	0.069 מ"ק
2	צנרת X קיר • 59 קטעים	E00_OKRD	195 מ"מ	0.069 מ"ק
3	צנרת X קיר • 7 קטעים	B01_OKRD	160 מ"מ	0.013 מ"ק
4	צנרת X קיר • 3 קטעים	B01_OKRD	160 מ"מ	0.006 מ"ק
5	צנרת X קיר • 2 קטעים	B01_OKRD	160 מ"מ	0.006 מ"ק
6	צנרת X קיר • 2 קטעים	B01_OKRD	160 מ"מ	0.006 מ"ק
7	צנרת X קיר • 19 קטעים	E01_OKRD	136 מ"מ	0.010 מ"ק
8	צנרת X קיר • 19 קטעים	E01_OKRD	136 מ"מ	0.010 מ"ק
9	צנרת X קיר • 3 קטעים	E01_OKRD	121 מ"מ	0.005 מ"ק
10	צנרת X קיר • 3 קטעים	E01_OKRD	121 מ"מ	0.005 מ"ק
11	צנרת X קיר	E01_OKRD	110 מ"מ	0.025 מ"ק
12	צנרת X קיר	E01_OKRD	110 מ"מ	0.025 מ"ק
13	צנרת X קיר • 3 קטעים	E01_OKRD	107 מ"מ	0.003 מ"ק
14	צנרת X קיר • 3 קטעים	E01_OKRD	107 מ"מ	0.003 מ"ק
15	צנרת X קיר • 2 קטעים	B01_OKRD	90 מ"מ	0.002 מ"ק
16	צנרת X קיר • 2 קטעים	E00_OKRD	75 מ"מ	0.001 מ"ק
17	צנרת X קיר	E00_OKRD	75 מ"מ	0.001 מ"ק
18	צנרת X קיר	E00_OKRD	75 מ"מ	0.001 מ"ק
19	צנרת X קיר • 3 קטעים	E01_OKRD	65 מ"מ	0.002 מ"ק

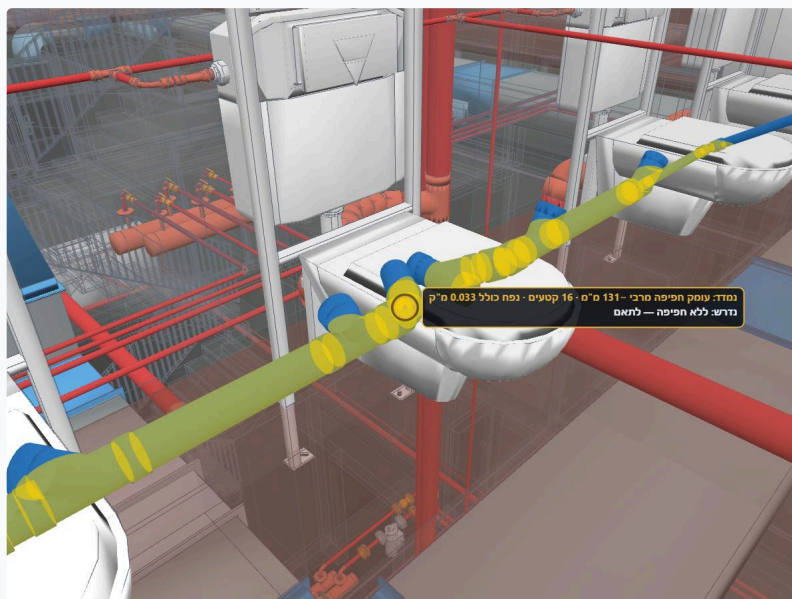
עומק חפיפה מרבי ~131 מ"מ • 16
קטעים • נפח כולל 0.033 מ"ק

ב-12 התנגשויות

#	רכיב	קומה	עומק חדירה	נפח חפיפה
1	צנרת X רצפה/תקרה • 16 קטעים	E01_OKRD	131 מ"מ	0.033 מ"ק
2	צנרת X רצפה/תקרה • 16 קטעים	E01_OKRD	131 מ"מ	0.033 מ"ק
3	צנרת X רצפה/תקרה • 25 קטעים	E00_OKRD	130 מ"מ	0.064 מ"ק
4	צנרת X רצפה/תקרה • 25 קטעים	E00_OKRD	130 מ"מ	0.064 מ"ק
5	צנרת X רצפה/תקרה	E01_OKRD	110 מ"מ	0.026 מ"ק
6	צנרת X רצפה/תקרה	E01_OKRD	110 מ"מ	0.026 מ"ק
7	צנרת X רצפה/תקרה • 4 קטעים	E01_OKRD	110 מ"מ	0.007 מ"ק
8	צנרת X רצפה/תקרה • 4 קטעים	E01_OKRD	110 מ"מ	0.007 מ"ק
9	צנרת X רצפה/תקרה • 4 קטעים	E01_OKRD	107 מ"מ	0.007 מ"ק
10	צנרת X רצפה/תקרה • 4 קטעים	E01_OKRD	105 מ"מ	0.007 מ"ק
11	צנרת X רצפה/תקרה • 3 קטעים	E00_OKRD	89 מ"מ	0.001 מ"ק
12	צנרת X רצפה/תקרה • 3 קטעים	E00_OKRD	89 מ"מ	0.001 מ"ק

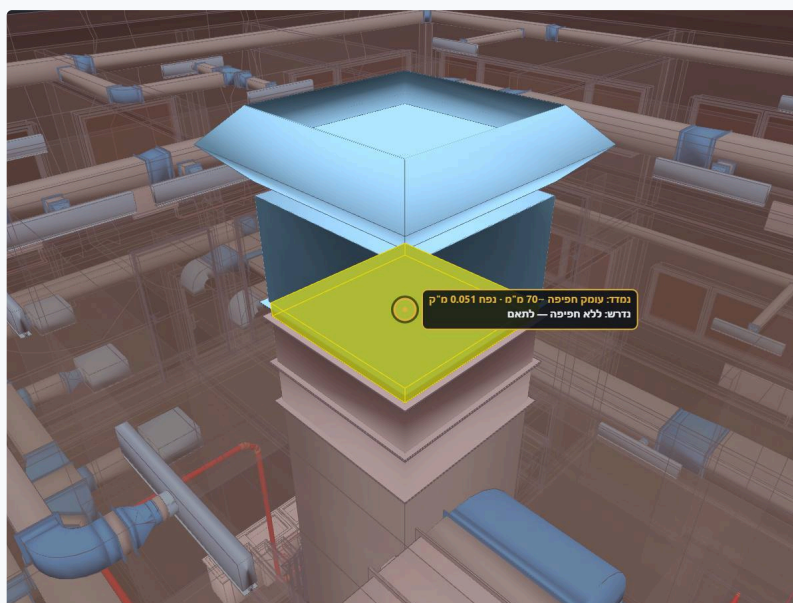
עומק חפיפה ~70 מ"מ · נפח 0.051**מ"ק**

ב-2 התנגשויות

#	רכיב	קומה	עומק חדירה	נפח חפיפה
1	תעלת אוויר X רצפה/תקרה	E01_OKRD	70 מ"מ	0.051 מ"ק
2	תעלת אוויר X רצפה/תקרה	E01_OKRD	68 מ"מ	0.049 מ"ק

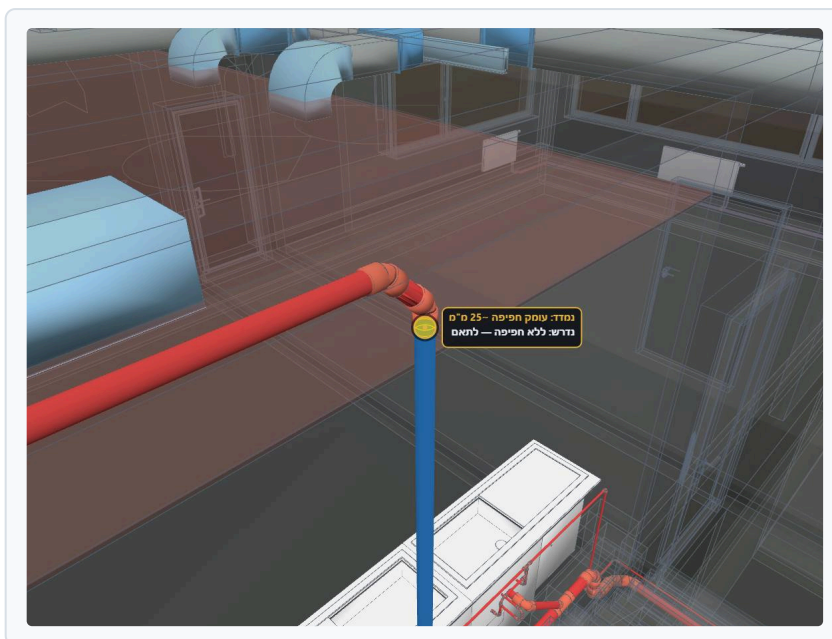
התנגשות: חיפוי/תקרה X צנרת

מקור: בדיקת תיאום גאומטרי - לא תקן רשמי - קומה E00_OKRD - רכיב חיפוי/תקרה X צנרת - רמת בדיקה: מדידה ישירה

עומק חפיפה ~25 מ"מ

התנגשות בין צנרת (אינסטלציה) לבין חיפוי/תקרה (אדריכלות) – עומק חפיפה ~25 מ"מ. יש לתאם (שרוול / הזזה / תיאום בין-מערכתי).
