## 장비구매/수리 기안서

○ 항공취재용 헬리캠 수리

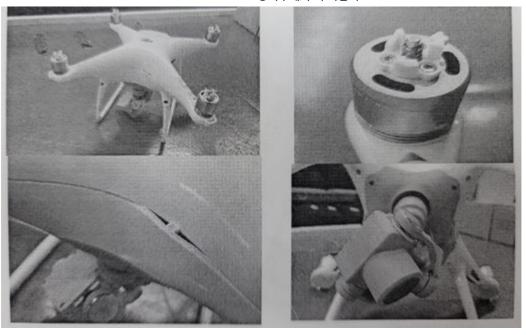
헬리캠 파손현	겨온
---------	----

- 항공취재 중 갑작스런 돌풍에 나무와 충돌 후 낙하
- 프로펠러 회전 중심 축, 짐벌 카메라 고장, 몸통 부위 파손 등 확인
- ⇒ 상세내역 수리요청서 참조

- 소형 헬리캠은 갑작스런 돌풍 발생 시 기체 제어가 어려우며, 맞바람이 불어올 경우 기체 프로펠러 축과 모터, 프로펠러에 손상을 줄 수 있음.
- 프로펠러축이 틀어질 경우 비행 시 기체 제어에 영향을 주어 미 수리 시 사용이 불가함
- 짐벌 장애 발생 시 촬영영상에 중심이 맞지 않아 영상을 사용할 수 없음
- 해당 장비는 전문가용 장비로 수리 업체에서 점검 후 수리를 진행해야 함

- 4. 수리항목
- O DJI Phantom4 Pro
- 비용 : 100,000원 (VAT 별도)
- 5. 별첨
- 수리요청서 1부
- 견적서 1부
