Manuale Tecnico Service

Descrizione modello: Golf 2.0 HLBM 110fTDID7F

Intervento di manutenzione Service 34K1
Aggiornamento centralina del cambio DQ381

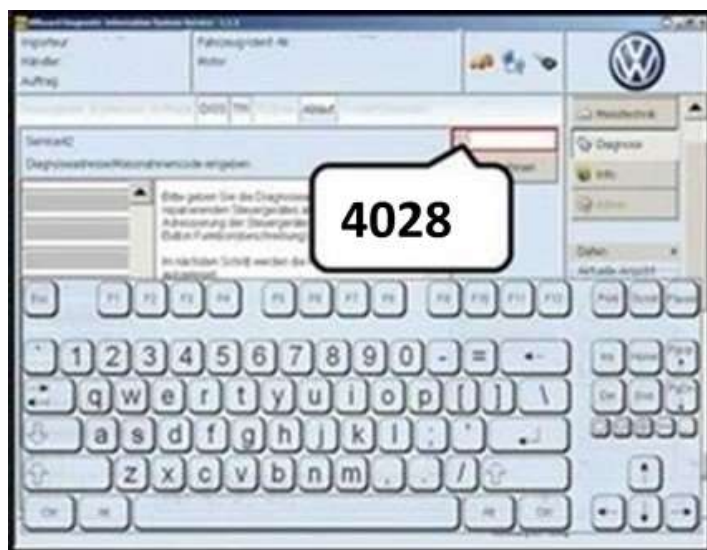
Nella modalità "Funzioni speciali" selezionare la funzione "Adattare software".

L'adattamento del software avviene tramite "2. Aggiornamento software con codice provvedimento".

Inserire qui il codice di provvedimento "4028" e confermare l'inserimento.
