การเพิ่มความเชื่อถือได้ในระบบจำหน่าย 33 kV โดยการติดตั้งอุปกรณ์ Trip Saver (Distribution System Reliability Enhancement Using Trip Saver)

นายวิวัฒน์ ดาราจิตร¹, นายวิษณุ พรหมรัตน์²

¹กองปฏิบัติการ การไฟฟ้าส่วนภูมิภาคเขต 2 ภาคใต้ weerapat.dar@pea.co.th

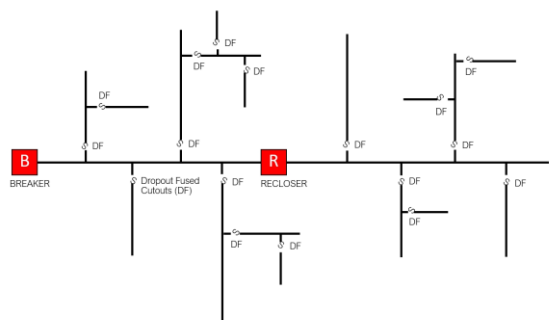
รูปที่ 1 ไดอะแกรมแสดงการติดตั้งอุปกรณ์ป้องกัน และอุปกรณ์ตัดตอนในระบบจำหน่ายแรงสูง

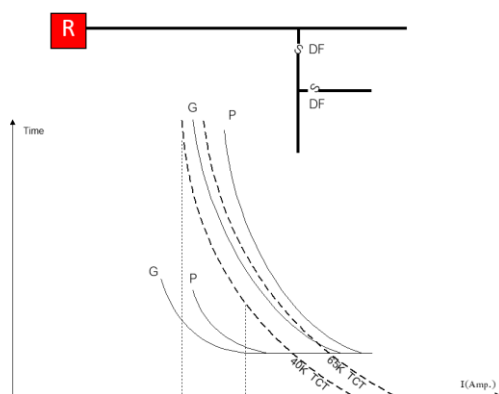
รูปที่ 2 การโคออดิเนชันระหว่างรีคลอสเซอร์กับฟิวส์ และการโคออดิเนชันระหว่างฟิวส์กับฟิวส์

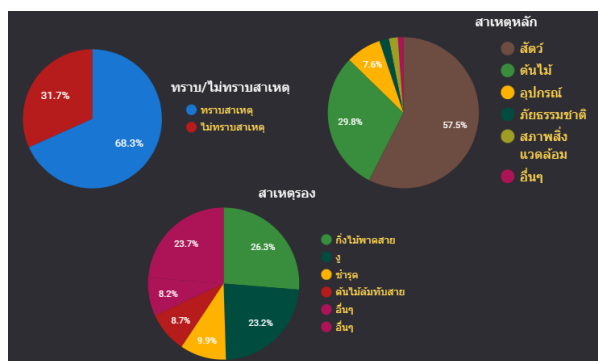
รูปที่ 3 แผนภูมิแสดงสาเหตุไฟฟ้าขัดข้อง DF ในพื้นที่ กฟต.2 ปี 2563 [1]

ระบบจำหน่ายไฟฟ้าเหนือพื้นดินของ กฟต.2 ปี 2563 [1] มีสาเหตุไฟฟ้าขัดข้องที่เกิดกับ Dropout Fused Cutouts แบ่งเป็นทราบสาเหตุ 68.3% ไม่ทราบสาเหตุ 31.7% โดยที่ทราบสาเหตุส่วนใหญ่เกิดจากสัตว์ 57.5% และ ต้นไม้ 29.8% ดังแสดงในรูปที่ 3

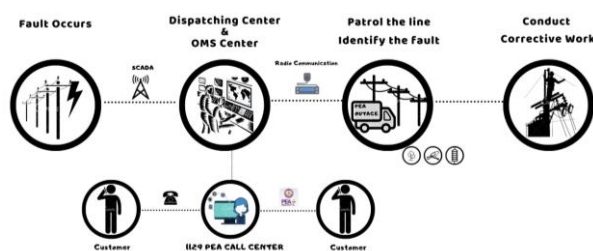
รูปที่ 4 ขั้นตอนการแก้กระแสไฟฟ้าขัดข้องของ กฟท.

เมื่อเกิด Fault ในสายป้อนวงจรย่อย (Branch Lines) หรือสายป้อนวงจรแยกย่อย (Sub-Branch Lines) จะทำให้ฟิวส์ขาด Cutout ตกลงมา ทำให้เกิดไฟฟ้าดับ ผู้ใช้ไฟฟ้าในพื้นที่ที่ได้รับผลกระทบจะโทรศัพท์แจ้งไปยังศูนย์บริการผู้ใช้ไฟฟ้า (1129 PEA CALL CENTER) หรือผ่าน PEA Smart Plus Application ขุดปฏิบัติการระบบไฟฟ้าในพื้นที่ที่จะเข้าตรวจสอบเคลียร์ไลน์เพื่อหาสาเหตุ แก้ไข เปลี่ยนฟิวส์ และจ่ายไฟกลับคืน ดังรูปที่ 4

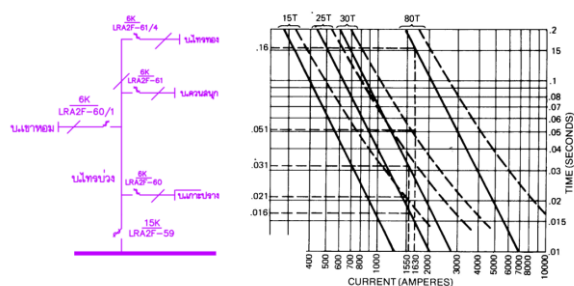
รูปที่ 5 ตัวอย่างไดอะแกรมแสดงการติดตั้งอุปกรณ์ Dropout Fused Cutouts Branch Lines และ Sub-Branch

ใน Branch Lines ของการไฟฟ้าส่วนภูมิภาค โดยเฉพาะ กฟต.2 จะมีการติดตั้ง Dropout Fused Cutouts ป้องกัน Sub-Branch Lines ดังรูปที่ 5 เพื่อลดการเกิดไฟดับทั้ง Branch Lines และเนื่องจากเป็นพื้นที่ที่มีสาเหตุไฟฟ้าดับบ่อยจากสาเหตุต้นไม้และสัตว์ โดยในบางพื้นที่อาจมีสูงถึง 10 Sub-Branch Lines ส่งผลให้เกิดเหตุการณ์อุปกรณ์ทำงานไม่สัมพันธ์กัน ระหว่าง Branch Lines และ Sub-Branch เนื่องจากปัญหาการทำ Time Coordination และการใช้งานมานานอาจส่งผลต่อค่าการหลอมละลาย (Melting) ของฟิวส์ด้วยเช่นกัน

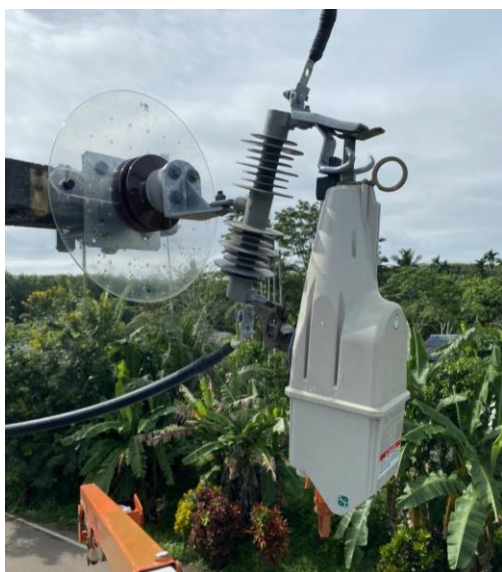
รูปที่ 6 การติดตั้ง Trip Saver แทนตำแหน่ง Dropout Fused Cutouts

Trip Saver ดังรูปที่ 6 มีหลักการทำงานคล้าย Recloser 1 เฟสสามารถสับต่อวงจรกลับอัตโนมัติ (Automatic Reclosing) ใช้แทน Dropout Fused Cutouts ภายในมี Circuit Breaker สามารถสับกลับเองได้ ดังรูปที่ 7 สามารถช่วยเคลียร์ Fault แบบชั่วคราวได้ โดยเมื่อ Trip Saver ตรวจจับพบ Fault จะเปิดวงจรในเวลาตาม Curve และรอสับกลับ (Dead Time) ครั้งแรก 5 วินาที

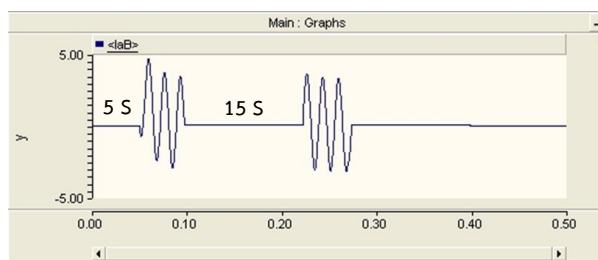
รูปที่ 7 รูปคลื่นสัญญาณกระแสของ Trip Saver

หากยังมี Fault จะเปิดวงจรครั้งที่สองมีค่า Dead Time ที่ 15 วินาที ดังรูปที่ 4 หากยังคงมี Fault (Fault ถาวร) ตัว Trip Saver จะตกเหมือน Dropout Fused Cutouts ทำงาน ชุดปฏิบัติการระบบไฟฟ้าจะต้องมาตรวจสอบเคลียร์ไลน์ แก้ไขทำการ Reset ตัว Trip Saver เพื่อจ่ายกระแสไฟฟ้ากลับสู่สถานะปกติ
