Lab 6 报告

一、实验任务（10%）

该实验要理解异常和中断的软硬件协调处理机制。理解精确异常的概念和处理方法，掌握在流水线 CPU 中添加异常和中断支持的方法，在已完成的 CPU 的基础上添加系统调用异常和其他异常与终端支持。

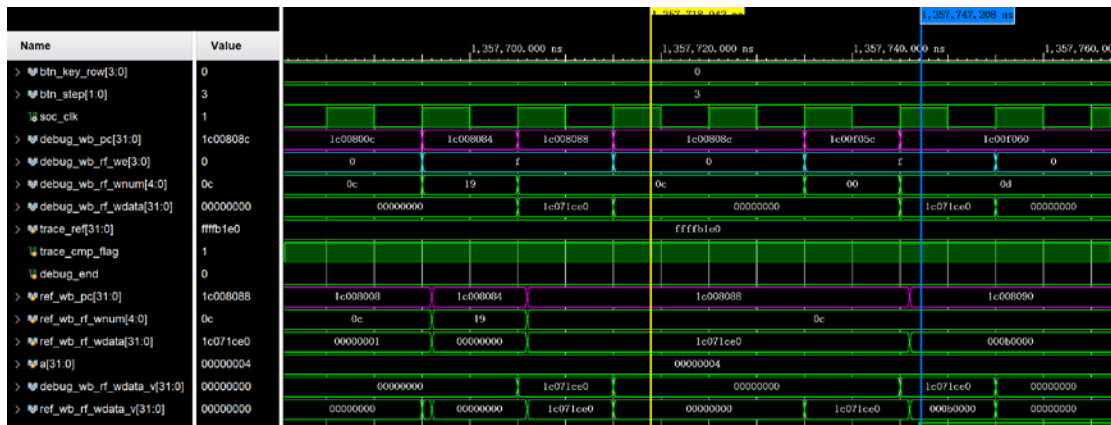
蓝色光标为报错的位置，报错原因是从 PC 开始就和金标准不相符。可以看到蓝色光标的上一拍，debug_wb_rf_we 为 f，是拉高的，也就是说这一拍会和金标准做对比。这一拍的 PC 是 1c00f050，金标准这一拍的 PC 是 1c008088，发现在这一拍就已经出错了，不知道出于什么原因没有报错。

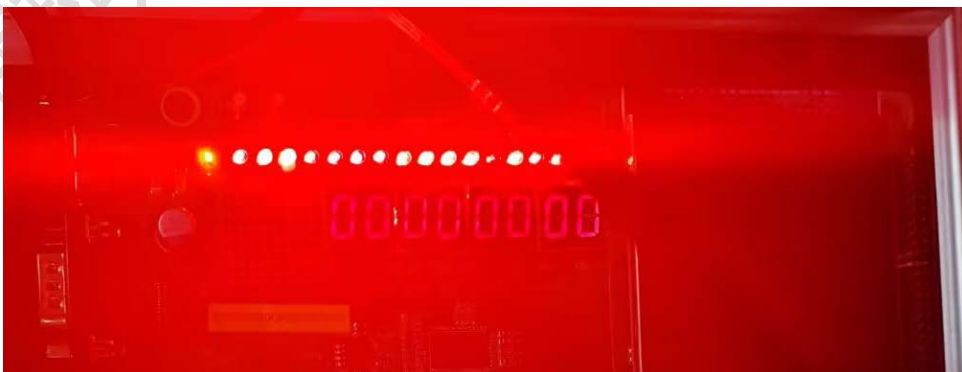
红灯全亮。

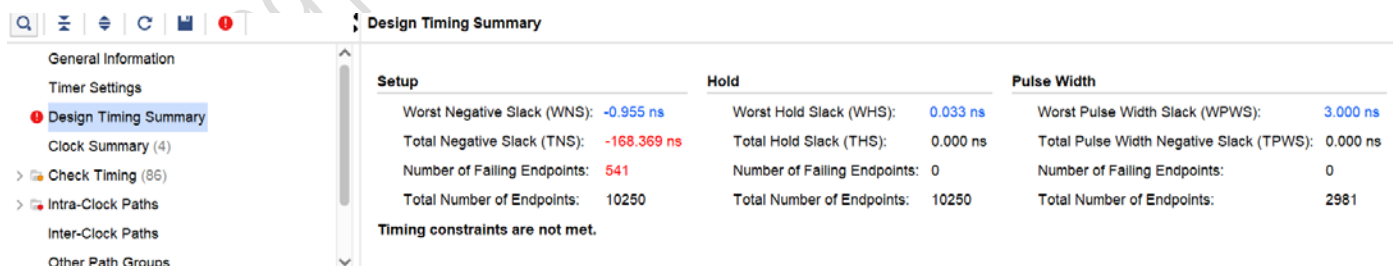
最后附上最终上板通过版本的时序情况：

Setup	Hold	Pulse Width
Worst Negative Slack (WNS): -0.955 ns	Worst Hold Slack (WHS): 0.033 ns	Worst Pulse Width Slack (WPWS): 3.000 ns
Total Negative Slack (TNS): -168.369 ns	Total Hold Slack (THS): 0.000 ns	Total Pulse Width Negative Slack (TPWS): 0.000 ns
Number of Failing Endpoints: 541	Number of Failing Endpoints: 0	Number of Failing Endpoints: 0
Total Number of Endpoints: 10250	Total Number of Endpoints: 10250	Total Number of Endpoints: 2981

Timing constraints are not met.
