BIPV 패널 구동부 방열 개선 요청

보내주신 기구 설계(유리 LED + PV 합지 패널, 고정 프레임, SMPS·Hub board 고정판, 알루미늄 커버)를 검토한 결과입니다. 전체 배치는 그대로 유지하고, 구동부(SMPS)의 방열이 왜 필요한지, 현재 설계에서 어디가 취약한지, 그리고 **SMPS 2면 써멀패드 접촉 + 커버 핀**으로 개선하는 방법을 정리했습니다. 온도는 서울 기후와 운전 조건으로 계산한 추정값입니다.

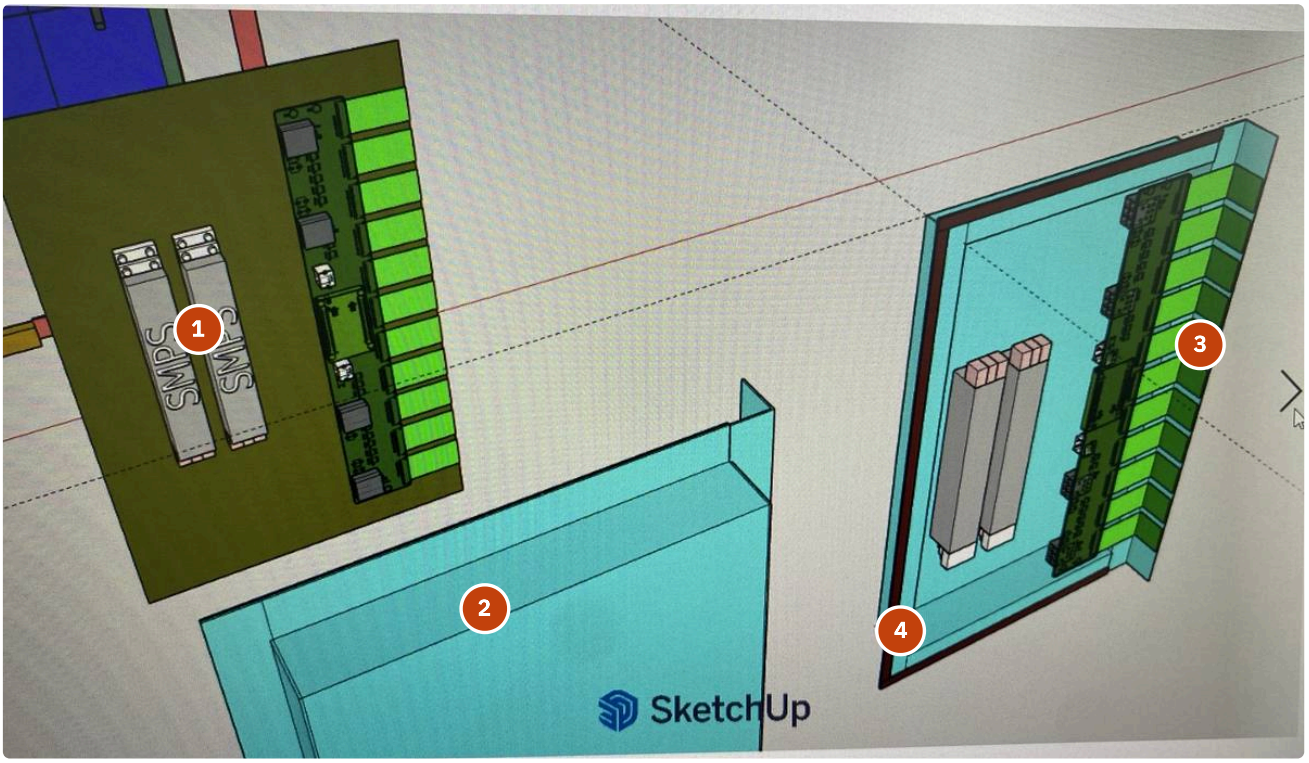
그림 1. SMPS와 Hub board가 고정된 판(왼쪽)과 커버(오른쪽). ① SMPS가 판에만 고정 ② 커버와 SMPS 사이가 공기로 끊김 ③ FPCB가 꺾이는 립 ④ FPCB가 지나가는 실링 플랜지.

#	위치	문제점	예상 현상	개선
1	**SMPS·고정판 (그림 1·2)**	SMPS가 판에만 볼트로 고정되어 있고, 이 판은 PV 뒤의 막힌 공기층(위쪽은 FPCB로 막히고 아래만 열림)을 마주봄	판이 약 89°C까지 데워지고 SMPS 열(약 50W)도 이 판으로만 나감 → SMPS 케이스 약 99°C	SMPS 위쪽 면을 커버로 연결하는 열 경로(Al 보스 + 써멀패드), 판 공기층 면에 저방사 호일(04장)

2	**SMPS와 커버 사이 (그림 1)**	상대적으로 차가운 커버(약 68°C)와 SMPS 사이가 13mm 공기로 끊김. 함체 밀폐, 커버에 핀 없음	커버로 나가는 열이 약 4W뿐, 함체 내부 공기 약 79°C. Hub board도 같은 공간에서 고온	커버 쪽 접촉 + 커버 바깥 세로 핀, 흑색 아노다이징
3	**FPCB가 꺾이는 립 (그림 1)**	FPCB 11개가 판금 립의 절단 모서리 위에서 90° 꺾임	피복이 닳아 단락·단선, 바람 진동으로 마모	립 끝을 R0.5 이상 말아 접기(헤밍), EPDM 엣지 트림, 굴곡 R은 FPCB 두께의 10배 이상
4	**실링 플랜지 (그림 1)**	FPCB가 개스킷 라인을 가로질러 지나감	FPCB 두께만큼 틈이 생겨 방수(IP65)가 안 되고, 개스킷이 FPCB를 계속 누름	FPCB 전용 관통부(슬롯 + 압착 그로밋 또는 포팅)를 개스킷 라인과 분리, 개스킷은 끊김 없는 링
5	**측면 글랜드 (그림 2)**	케이블이 옆에서 수평으로 들어감	케이블을 타고 물이 들어감	글랜드를 아래쪽으로 옮기거나 아래로 처진 루프, 안 쓰는 구멍은 마개
6	**함체 전체**	압력평형 벤트가 없음	낮밤 온도차로 함체가 숨을 쉬듯 습기를 빨아들여 결로	아래쪽에 방수 통기 벤트(ePTFE, IP67급)
7	**세로로 쌓이는 함체 (그림 3)**	패널마다 함체가 같은 줄로 정렬됨	아래 패널의 더운 공기가 위 패널로 올라가 위층일수록 온도가 쌓임. 벽 쪽이 막혀 있으면 최상단 SMPS가 개선안 기준으로도 82~93°C(벽 간격 150~200mm)	벽과 패널 사이 간격과 측면이 열려 있는지 확인이 필요합니다. 결과에 따라 적층 대책을 따로 협의드리겠습니다
8	**멀리언·레일 (그림 3)**	세로 멀리언과 가로 레일이 함체 뒤를 가로지름	커버를 뒤에서 열 수 없고, 핀 사이 공기 흐름이 막힘	멀리언·레일을 함체와 겹치지 않게 배치, 핀 끝과 15~20mm 이상 띄움

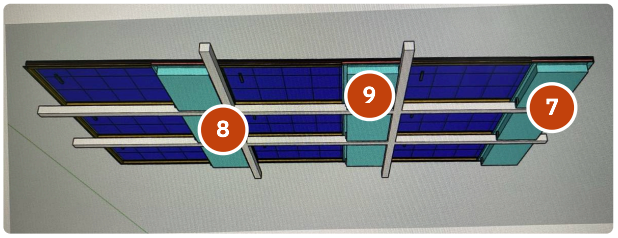
그림 3. 패널 배열과 하지 레일. ⑦ 함체가 같은 줄로 쌓임 ⑧ 멀리언·레일이 함체 뒤를 가로지름 ⑨ 함체 교체 접근.

9	**교체 접근 (그림 3)**	함체가 패널 뒷면에 붙어 있고 하지에 가려짐	SMPS 교체 때 패널을 떼어내야 함(03장)	교체 순서와 접근 경로 확인, 캡티브 스크류와 낙하 방지 줄
10	**체결부**	알루미늄 판·커버와 스테인리스 체결	이종금속 부식	절연 와셔, 아노다이징, 접지점은 피막 제거 + 톱니 와셔

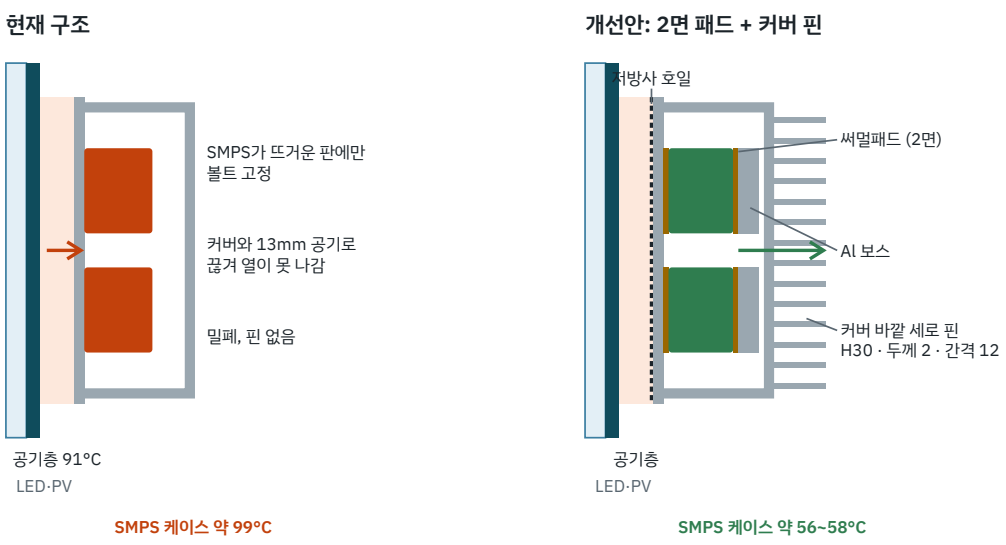
그림 4. 함체 단면 비교(개념도, 비율은 실제와 다름). 현재는 SMPS 열이 뜨거운 판으로만 나갑니다. 개선안은 SMPS 위아래를 써멀패드로 판과 커버에 붙이고, 커버 쪽은 Al 보스로 13mm 간격을 메워 커버 바깥 세로 핀으로 열을 내보냅니다. 판 공기층 면의 저방사 호일은 공기층 열이 판을 통해 SMPS로 들어오는 것을 줄입니다.

부위	개선 내용	이유
커버 쪽 접촉 (주 방열 경로)	커버 안쪽에 Al 보스(또는 스페이서)를 두어 SMPS 위면과의 약 13mm 간격을 메우고, 그 사이에 써멀패드	패드 1~2mm만으로는 13mm 간격을 메울 수 없음. 열 대부분(약 70W)이 이 경로로 나감
판 쪽 접촉	SMPS 아래면과 판 사이에 얇은 써멀패드(0.5~1mm)	밤과 흐린 날 보조 방열, SMPS 고정·진동 억제
판 공기층 면	**저방사 Al 호일**(또는 3~5mm 단열재)을 붙임	낮에는 판이 SMPS보다 뜨거워서, 호일 없이 판 쪽 패드만 있으면 공기층 열이 SMPS로 10~20W 들어옴. 호일로 절반 이하로 줄어듦

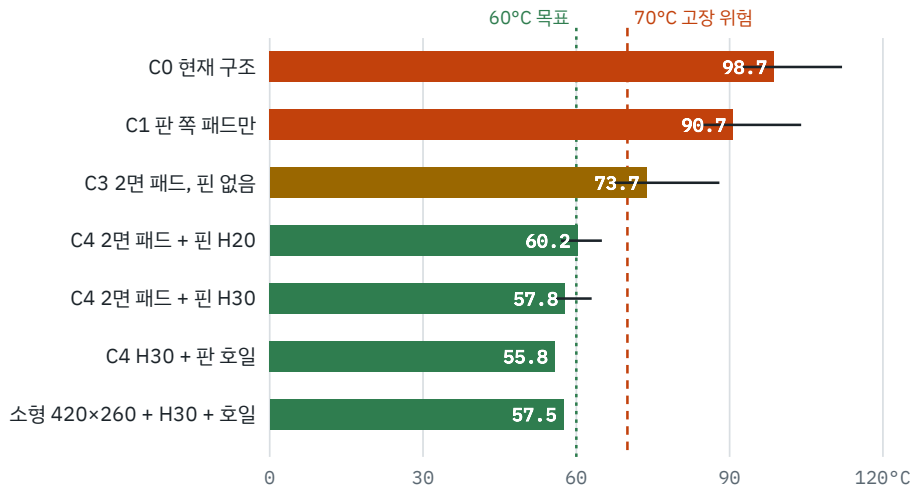
그림 5. 구성별 SMPS 케이스 온도(7월 한낮 설계 조건: 외기 35°C, LED 400W, 단독 패널, 가는 선은 낙관~보수 범위). 판 쪽 패드만으로는 거의 효과가 없고, 커버 쪽 접촉과 핀이 있어야 60°C 아래로 내려갑니다.

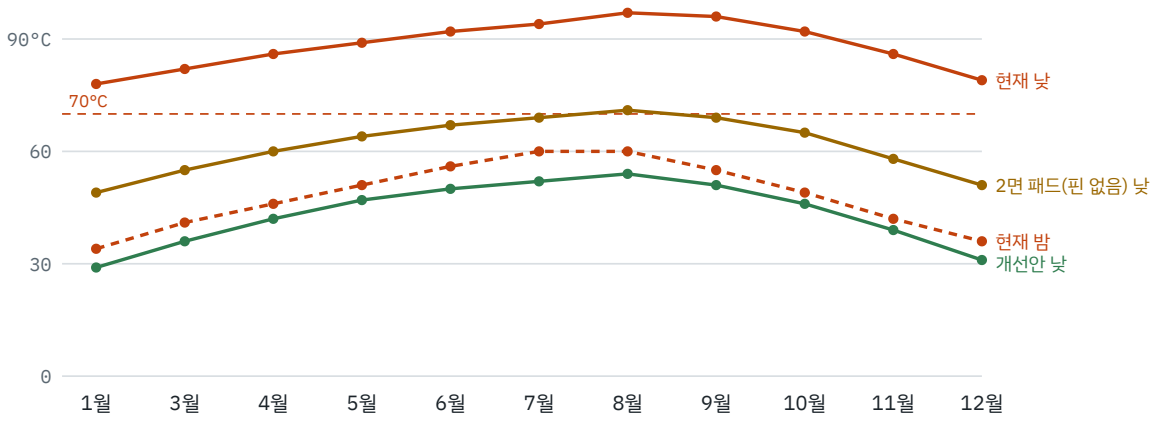
그림 6. 월별 SMPS 케이스 온도. 현재 구조는 평범한 날에도 3~11월 낮 내내 70°C를 넘고, 여름밤에도 60°C입니다. 개선안은 가장 더운 8월 낮에도 약 54°C입니다.
