P1A58-19、 P1A59-01、 P1A5A-19、 P1A5B-01、 P1A5C-19、 P1A5D-01

故障诊断码说明	Fault diagnosis code
P1A58-19：U 相电流幅值偏差过大	P1A58-19：U phase current amplitude deviation is too large
P1A59-01：U 相电流直流偏置过大	P1A59-01：U phase current DC bias is too large
P1A5A-19：V 相电流幅值偏差过大	P1A5A-19：V phase current amplitude deviation is too large
P1A5B-01：V 相电流直流偏置过大	P1A5B-01：V phase current DC bias is too large
P1A5C-19：W 相电流幅值偏差过大	P1A5C-19：W phase current amplitude deviation is too large
P1A5D-01：W 相电流直流偏置过大	P1A5D-01：W phase current DC bias is too large
检测工具	
1 万用表、诊断仪	
故障可能原因	
• 线路、端子或连接件 • PEU 故障 • PEU 中电流信号电路故障	
运行故障码的条件	
点火开关处于 ON 位置。	
设置故障码的条件	
P1A58-19	
P1A59-01	
P1A5A-19	
P1A5B-01	
P1A5C-19	
P1A5D-01	
设置故障码条件产生的影响

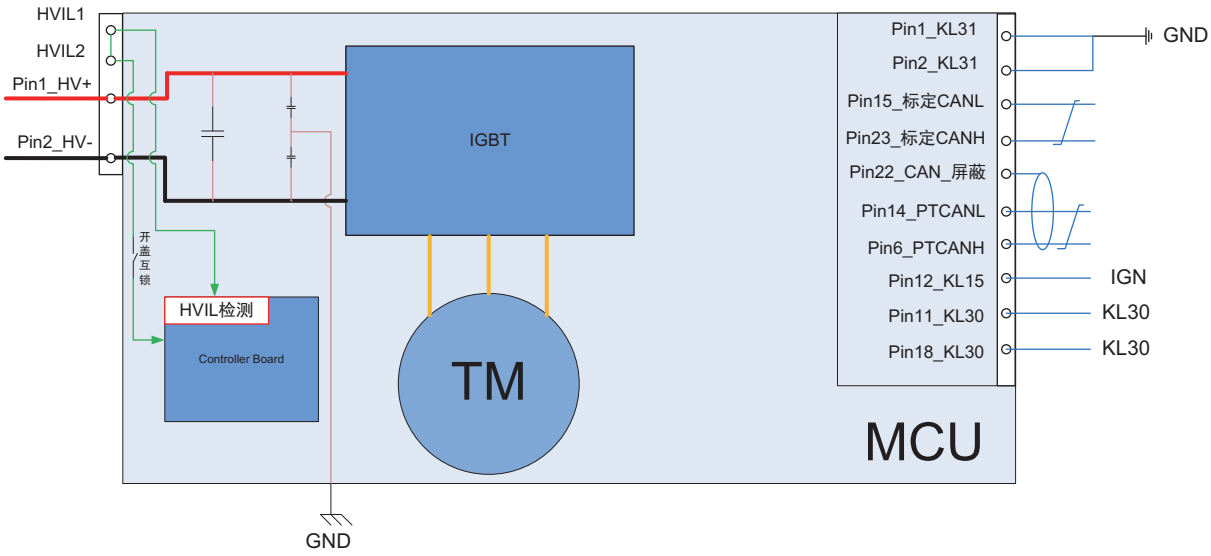
EV901001

电路图
