## VYHODNOTENIE RIZÍK KLIMATICKÝCH ZMIEN

VYPRACOVANIE ŠTÚDIE REALIZOVATEĽNOSTI PRE  
STAVBU DIAĽNICE D3 ŽILINA (BRODNO) – ČADCA

ETAPA: ŽILINA (BRODNO) – KYSUCKÉ NOVÉ MESTO

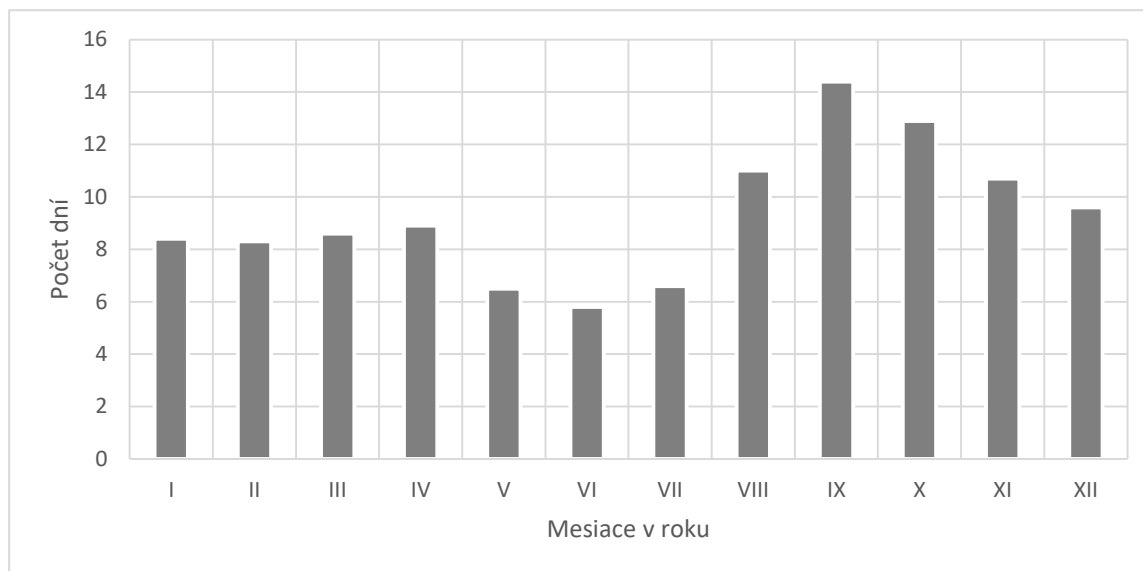
Obrázok 3 – Priemerný počet dní v mesiacoch s hmlou za obdobie 1991-2020 v záujmovom území diaľnice D3 Žilina (Brodno) – KNM (SHMÚ, Klimatologická stanica Čadca)

Pre lokalitu Čadca a okolie je priemerný počet dní v roku (za obdobie 1991-2020), kedy sa vyskytuje hmla 111,7 dní. Podľa mesiacov je priemerne najviac dní s hmlou v septembri (14,4 dňa) a najmenej dní s hmlou je v júni (5,8 dňa). Priemerný počet dní v mesiacoch, kedy sa vyskytuje v záujmovom území hmla za obdobie 1991 – 2020, je zobrazený na obrázku 3.

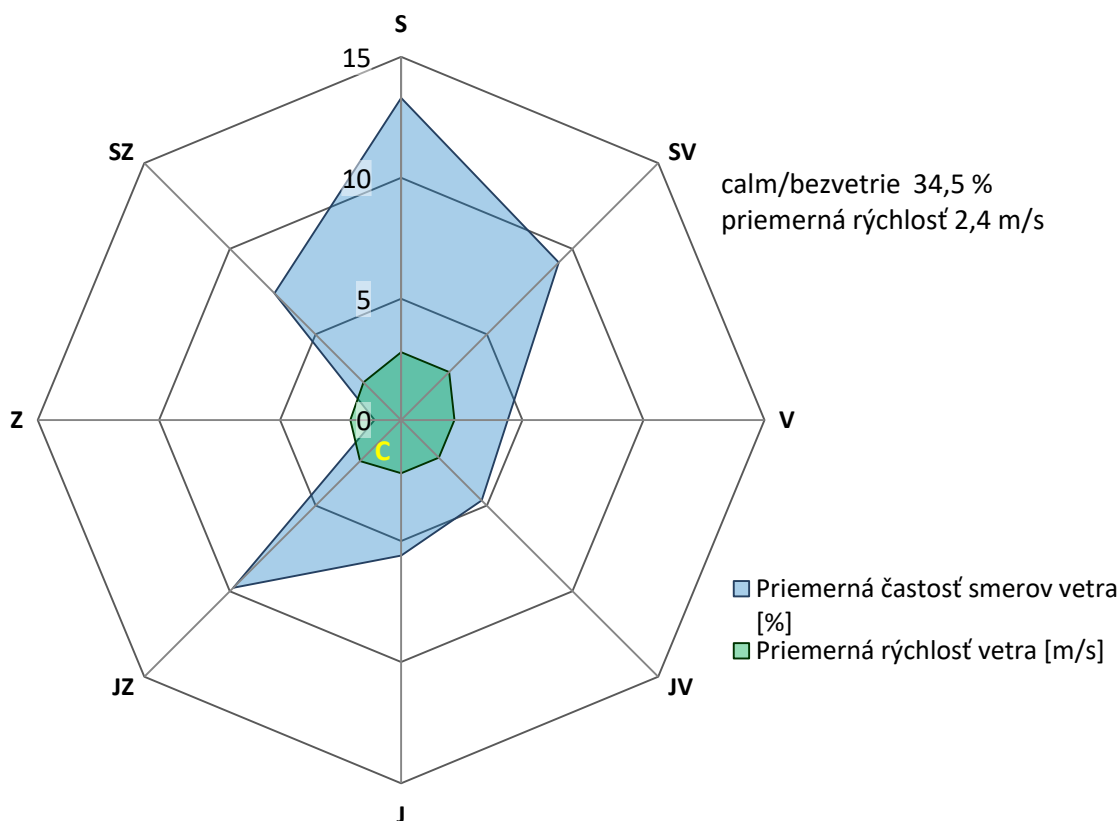
Obrázok 4 – Početnosť výskytu smerov vetra (v %) a priemerná rýchlosť vetra (m/s) v záujmovom území diaľnice D3 Žilina (Brodno) – KNM (SHMÚ)
