Ref: 2016111588

# RAPPORT DE MISE EN SERVICE D'UNE INSTALLATION ELECTRIQUE / CONTRÔLE PÉRIODIQUE

Lieu du contrôle: Rue Ma Campagne 6, 4801 STEMBERT

Agent-visiteur: Johny Onclin Date du contrôle: 16/11/2016

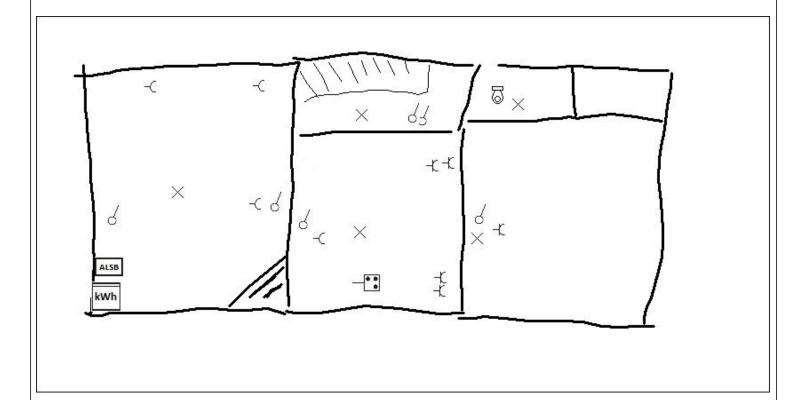
Schéma d'implantation simplifié (< 01/10/1981) ou photo de l'installation électrique (> ou < 01/10/1981)

Remarques supplémentaires : COFFRET INACCESSIBLE COINCE
