NOMBRE DEL PROCESO:	Reacondicionamiento de Equipo Nextel		FECHA DE ELABORACION:		27-may-13		
RESPONSABLE DEL PROCESO	Eunice Mendoza / Gerardo Gonzalez		PERIODO	20-may		A	24-may
OBJETIVO DEL REPORTE	INFORMACIÓN DE HALLAZGOS DE LA NO CONFORMIDAD DEL PRODUCTO						
METODO APLICADO	HISTOGRAMA / PARETO	CRITERIOS:	ESPECIFICACIONES, TABLA DE CRITERIOS COSMETICOS	TIPO DE INSPECCIÓN		Muestreo

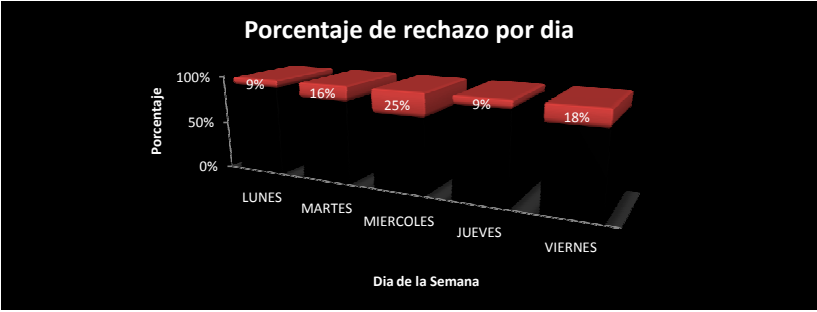
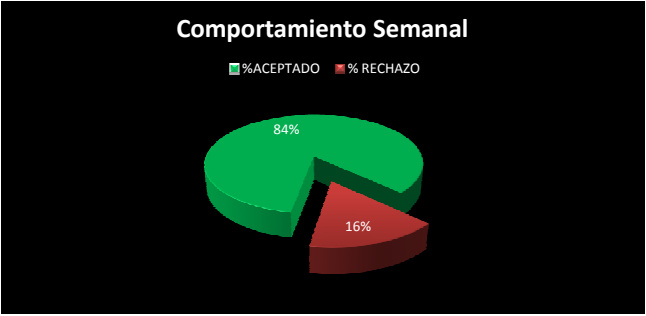
Gráfico:

DIA	LUNES	MARTES	MIERCOLES	JUEVES	VIERNES	TOTAL
P REVISADAS	113	97	185	202	215	812
P ACEPTADAS	103	81	139	183	177	683
P. REHAZADAS	10	16	46	19	38	129
%ACEPTADO	91%	84%	75%	91%	82%	84%
% RECHAZO	9%	16%	25%	9%	18%	16%

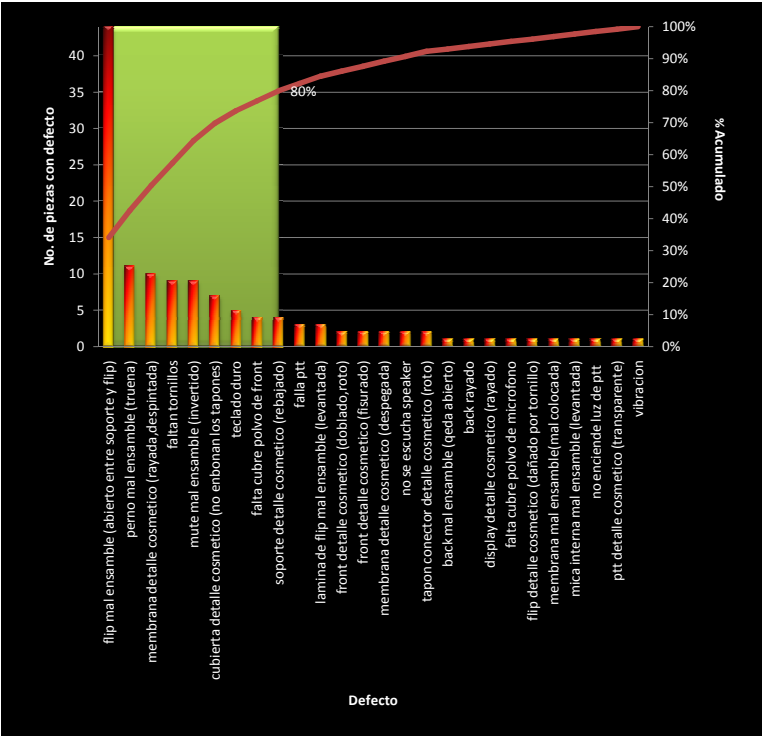
Gráfico:

Defecto	Cantidad	% Relativo	% Acumulado
flp mal ensamble (abierto entre soporte y flp)	44	34%	34%
perno mal ensamble (truena)	11	9%	43%
membrana detalle cosmetico (rayada,despintada)	10	8%	50%
faltan tornillos	9	7%	57%
mute mal ensamble (invertido)	9	7%	64%
cubierta detalle cosmetico (no enbonan los tapones)	7	5%	70%
teclado duro	5	4%	74%
falta cubre polvo de front	4	3%	77%
soporte detalle cosmetico (rebajado)	4	3%	80%
falla ptt	3	2%	82%
lamina de flp mal ensamble (levantada)	3	2%	84%
front detalle cosmetico (doblado,roto)	2	2%	86%
front detalle cosmetico (fisurado)	2	2%	88%
membrana detalle cosmetico (despegado)	2	2%	89%
no se escucha speaker	2	2%	91%
tapon conector detalle cosmetico (roto)	2	2%	92%
back mal ensamble (queda abierto)	1	1%	93%
back rayado	1	1%	94%
display detalle cosmetico (rayado)	1	1%	95%
falta cubre polvo de microfono	1	1%	95%
flp detalle cosmetico (dañado por tornillo)	1	1%	96%
membrana mal ensamble(mal colocada)	1	1%	97%

mica interna mal ensamble (levantada)	1	1%	98%
no enciende luz de ptt	1	1%	98%
ptt detalle cosmetico (transparente)	1	1%	99%
vibracion	1	1%	100%
Total	129	100%
