Ref: 2016070028

RAPPORT DE MISE EN SERVICE D'UNE INSTALLATION ELECTRIQUE / CONTRÔLE PÉRIODIQUE

Rue Godin 81 (1er étage), 4800 ENSIVAL

Date du contrôle: 01/07/2016

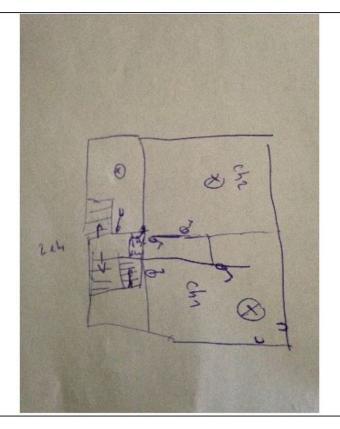
Schéma d'implantation simplifié (< 01/10/1981) ou photo de l'installation électrique (> ou < 01/10/1981)

2 FUSIBLES BROCHES 10A + 2 FUSIBLES AUTO 20A

- K : L'installation électrique n'est pas conforme au RGIE. Une révision totale de l'installation est requise.
