Ref: 2015100961

RAPPORT DE MISE EN SERVICE D'UNE INSTALLATION ELECTRIQUE / CONTRÔLE PÉRIODIQUE

Rue de l'Aviation 43, 4100 SERAING

Date du contrôle: 21/10/2015

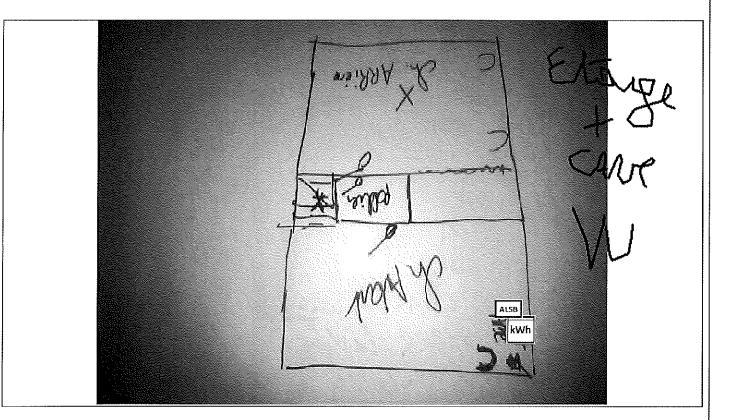
Schéma d'implantation simplifié (< 01/10/1981) ou photo de l'installation électrique (> ou < 01/10/1981)

- 4.01.; Le(s) coffret(s) de répartition ne sont pas de classe 1 ou 2. (art 248.01)
- 4.05. : Remplacez le tableau; le degré de protection contre les contacts directs n'est pas suffisant. (art 248.01)
- 4.10. : Réalisez ou complétez le repérage de chaque circuit et/ou appareillage, bornes de raccordement etc. à indiquer ou à compléter. (lisibilité et qualité durable) (art 16, 248, 252)
- 4.13. : L'introduction des câbles dans le tableau doit être réalisée selon les règles de l'art. (art 5, 205)

- 7.04 CHAMBRE+LIVING
- 2.04 CUISINE
- 7.24 CAVE
- 8.09 CAVE
- 4.01+4.10+4.05+5.01+6.02+6.03 COFFRET
