Ref: 2016103084

## RAPPORT DE MISE EN SERVICE D'UNE INSTALLATION ELECTRIQUE / CONTRÔLE PÉRIODIQUE

Rue du Sart 29, 4432 ALLEUR

Date du contrôle: 02/11/2016

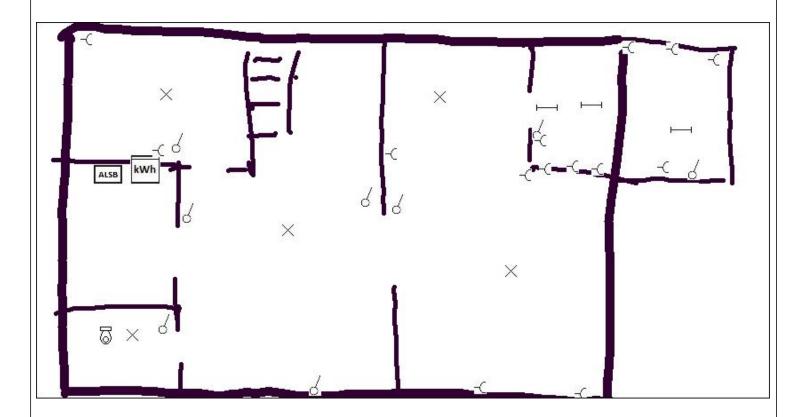
# Schéma d'implantation simplifié (< 01/10/1981) ou photo de l'installation électrique (> ou < 01/10/1981)
