NOMBRE DEL PROCESO:	Reacondicionamiento de Equipo Nextel Bounce		FECHA DE ELABORACION:		24-jun-13	
RESPONSABLE DEL PROCESO	Eunice Mendoza / Gerardo González		PERIODO	17-jun	A	21-jun
OBJETIVO DEL REPORTE	INFORMACIÓN DE HALLAZGOS DE LA NO CONFORMIDAD DEL PRODUCTO					
METODO APLICADO	HISTOGRAMA / PARETO	CRITERIOS:	ESPECIFICACIONES, TABLA DE CRITERIOS COSMETICOS	TIPO DE INSPECCIÓN	Muestreo

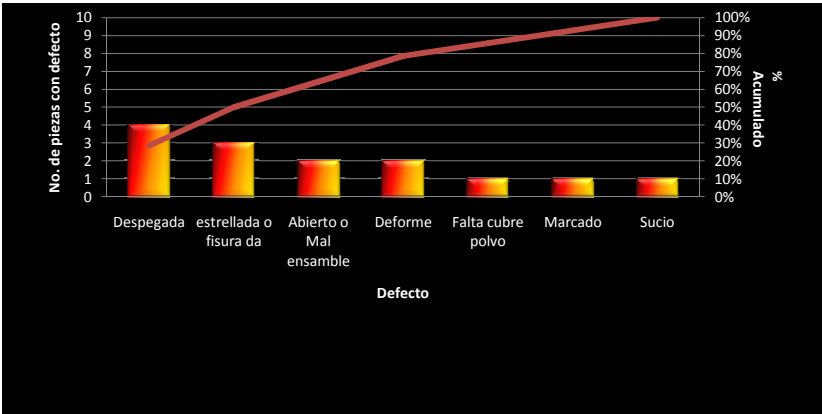
Gráfico:

Defecto	Cantidad	% Relativo	% Acumulado
Despegada	4	29%	29%
estrellada o fisura da	3	21%	50%
Abierto o Mal ensamble	2	14%	64%
Deforme	2	14%	79%
Falta cubre polvo	1	7%	86%
Marcado	1	7%	93%
Sucio	1	7%	100%
Total	14	100%
