Ref: 2016121417

RAPPORT DE MISE EN SERVICE D'UNE INSTALLATION ELECTRIQUE / CONTRÔLE PÉRIODIQUE

Rue Drolenval 90, 4860 PEPINSTER

Type contrôle: Art 276bis Transfert de propriété

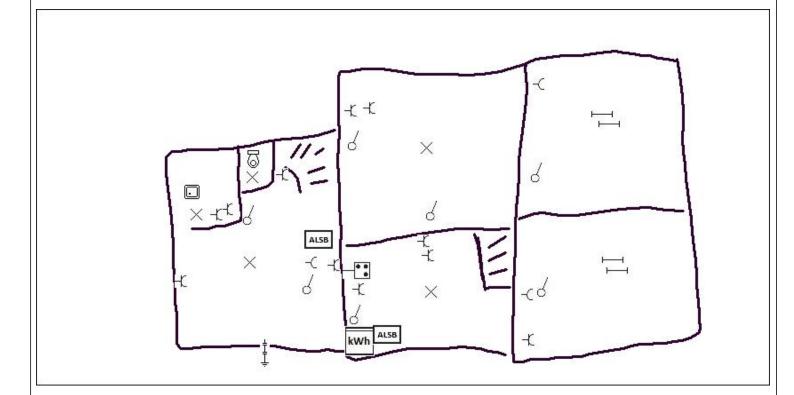
Schéma d'implantation simplifié (< 01/10/1981) ou photo de l'installation électrique (> ou < 01/10/1981)

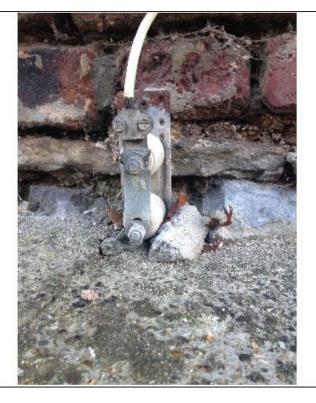
Schéma d'implantation simplifié (< 01/10/1981) ou photo de l'installation électrique (> ou < 01/10/1981)
