# 实验 2-2 报告

## 一、实验任务（10%）

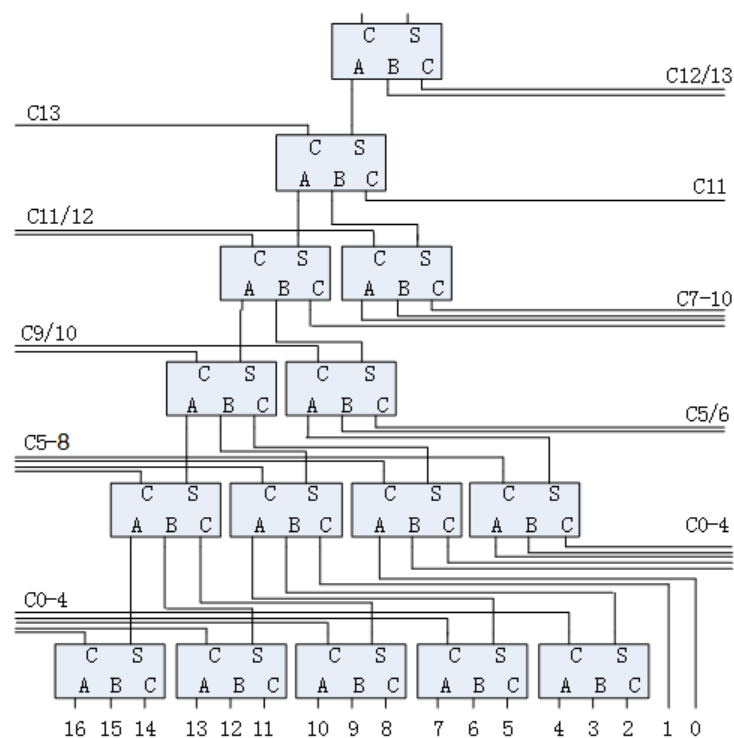
在先前的指令基础上继续增加指令。新增指令除乘除法和数据移动指令外只需在译码阶段添加相应信号即可。对于乘法指令需要调用专门的乘法器模块实现。乘法器模块 mul 调用 booth 模块及 wallace\_tree 模块，其中 booth 模块负责产生所有部分积，用 booth 算法产生他们；wallace\_tree 模块则负责将这些部分积相加，相加的过程用华莱士树实现。mul 模块有输入时钟信号 mul\_clk，复位信号 resetn，输入的 32 位被乘数 x，32 位乘数 y，控制是否为有符号乘法的输入信号 mul\_signed，以及 64 位输出 result。booth 模块有 3 位的输入 y 用以控制部分积的产生，64 位输入 x，是扩展后的被乘数，输出 64 位部分积 p，以及是否需要+1 的信号 c。wallace\_tree 模块有来自低位的 14 位输入进位信号 Cin，部分积的 17 位输入 Pin，向高位输出的 14 进位信号 Cout，输出最终加法器加数的某一位 S 和 C。下图是 17 个数相加的 1 位华莱士树：

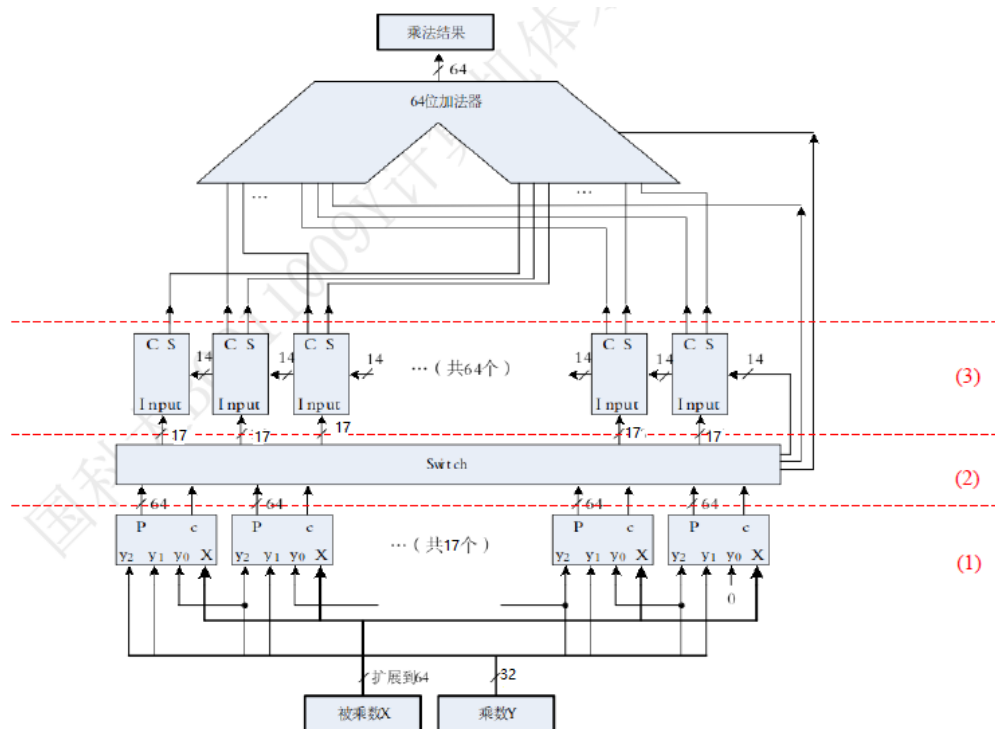
图 2：乘法器结构

乘法器结构:

一次乘法分为两拍完成，故在乘法指令流水线的的 EX 阶段需要阻塞 1 拍。
