176001957

RAPPORT DE MISE EN SERVICE D'UNE INSTALLATION ELECTRIQUE / CONTRÔLE PÉRIODIQUE

Rue des Fosses 111, 4801 STEMBERT

Agent-visiteur: Johny Onclin Date du contrôle: 15/02/2017

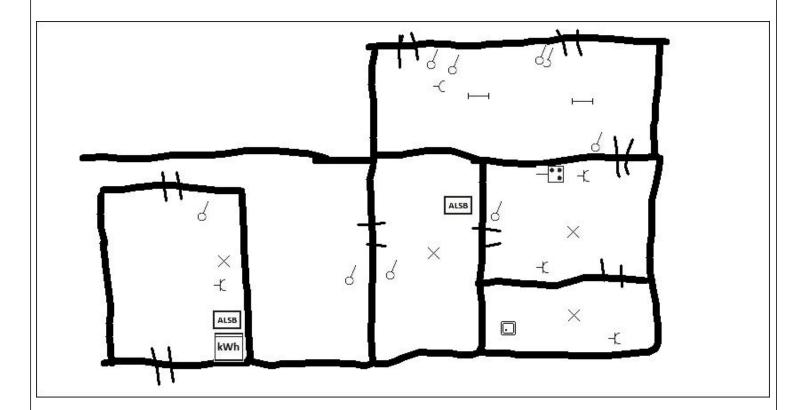
Schéma d'implantation simplifié (< 01/10/1981) ou photo de l'installation électrique (> ou < 01/10/1981)

7.04 8.04 8.05 8.09 GENERAL
