10kV 线路避雷器故障研究及处理办法

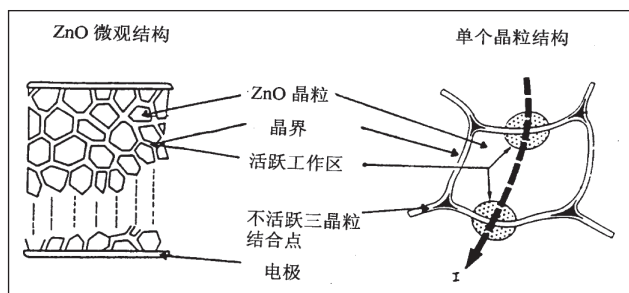
图 1

避雷器发生故障的主要原因在于其固有的原理及结构,氧化锌由 ZnO 晶粒、晶界构成,其结构如图 1 所示,在电极增加电压时,额定电压下呈低阻态,确保线路至大地的漏流不至于影响线路的正常运行,那么整个氧化锌结构的截面积是有限的,在该有限的截面积下,通过允许的最大电流时的电压称为残压,残压也具有一定的上限,那么,在不可控的雷电作用下,超越避雷器本体耐受能力的电流、电压值均有可能发生,因此,在大多数低电压、短时间的雷电下,避雷器具备自恢复能力,可以重复使用。但是当雷电压足够大,雷云电荷量超越避雷器的耐受能力时,避雷器的 ZnO 晶粒必然会引过载而发生膨胀、爆裂等故障。

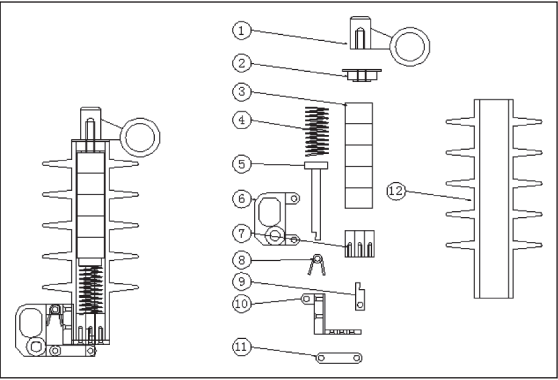
图 2

如图 2 所示,将含防爆盒式的避雷器判定依据改为由避雷器本体的 ZnO 避雷器电阻片是否发生膨胀爆裂,将跌落式熔断器的脱离原理进行改进后融入其中。
