Rapport de Séance n°6

(Semaine du 5 Février)

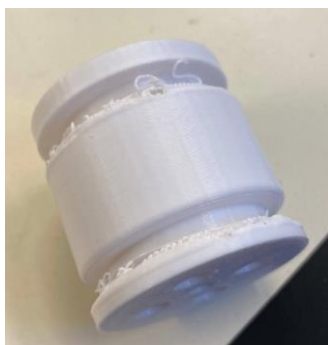
Bien que l'impression des trois parties semble correcte, celle de la roue arrière était moins propre. En effet les zones où il y avait des supports étaient mal ressorties. J'ai donc nettoyé et poncé la pièce pour avoir un résultat plus net.

Pièces avant nettoyage

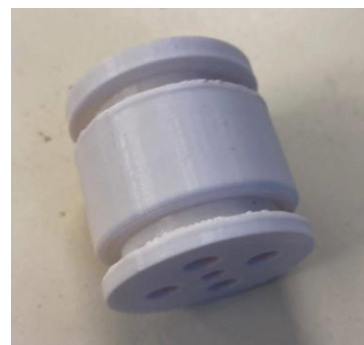
Pièces après
nettoyage
