安全情報

骨髄液が過剰採取となっていた事例について(第2報)

バイオアクセス社製『ボーン マロウ コレクション システム』に関するお知らせ

バイオアクセス社製『ボーン マロウ コレクション システム』を 使用した骨髄採取について

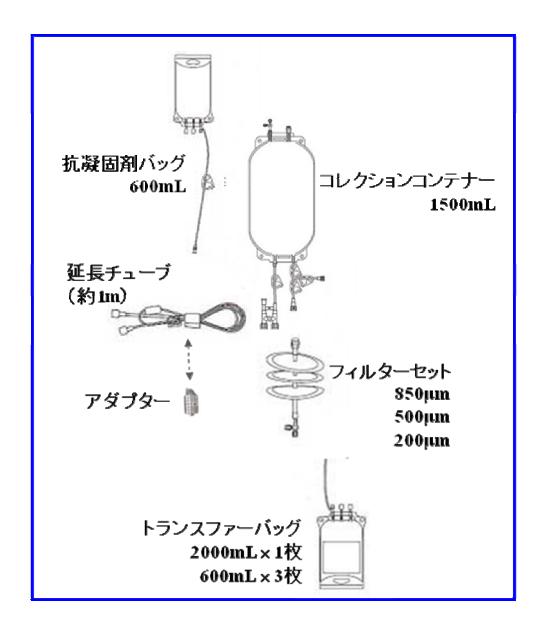
バイオアクセス社製「ボーン マロウ コレクションシステム」の構成品

「採取骨髄液の採取目標量をトランスファーバッグ(最終バッグ)重量で算出したことから、フィルター部の ろ過未完了の骨髄液(約 400mL)を過小算出し、その分が過量採取となった。」

- 骨髄液の採取をコレクションコンテナーに完了後、ろ過を開始して下さい。
 - コレクションコンテナーに骨髄液を収集するにあたっては、バッグ内での凝血塊の産生に ご注意下さい。
 - コレクションコンテナーには、おおよその目盛が印刷されていますが、正確な採取量を知りたい場合は、コレクションコンテナーを秤量して下さい。
- 従来品との違いとして、フィルター部に最大約 600mL の骨髄液が一時的に貯留する可能性があります。また、骨髄液がフィルターセットを通り切るまで、若干の時間を要します。

ボーン マロウ コレクション システムをご利用になる際には、 添付文書に記載の【操作方法又は使用方法等】に基づき骨髄液の採取を お願いします。
