安全情報

> 公益財団法人 日本骨髄バンク ドナー安全委員会

骨髄液バッグのシーリングについて(注意喚起)

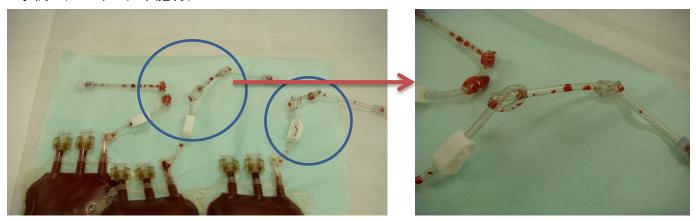
対 応:

このたび骨髄移植施設より、「①<u>骨髄液バッグにヒートシーリングがなされていない</u>、② 断端に血液が付着している。」、更に、骨髄採取施設より、「③シーリング時にチューブが破 断した。」との報告がありました。

- 1) 一番外側にヒートシーリングを行い、それより内側を 1~2 カ所結び目やクランプで留めること。
 - ※移植施設において無菌接合器を使用する場合は、事前に採取施設に伝えること。
- 2) 手渡す前にバッグやチューブが骨髄液で汚染されていないことを確認すること。
