# 대구 지하철 3호선 원대 ~ 북구청 (상·하행) 상세 상태평가 보고서

설비명 : 강체 전차선로(사월)  
관리번호 : 강체-2-233CT260  
작성일 : 2025년 09월 08일  
검사장소 : 3호선 원대 ~ 북구청  
점검자 : 임승규, 이인호, 김건엽  
작성자 : Deep Inspector(AI 안전점검 프로그램)  
확인자 : 임승규

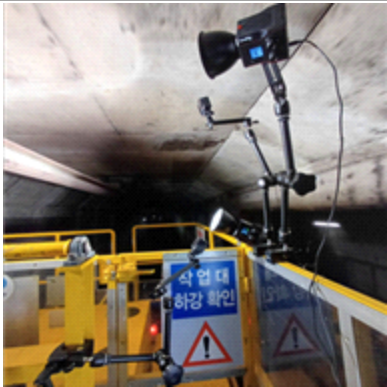
[표1] 카메라 설치

점검 방법 및 촬영 방법은 다음과 같다.

| 애자 촬영용(좌) 카메라 | 애자 촬영용(우) 카메라 | 애자번호 식별용 |
