# 대구 지하철 1호선 서부정류장 ~ 대명 (상·하행) 상세 상태평가 보고서

설비명 : 좋은설비12344444  
관리번호 : 관리번호AB12344444  
작성일 : 2025년 09월 15일  
검사장소 : 1호선 서부정류장~대명  
점검자 : 임수빈  
작성자 : Deep Inspector(AI 안전점검 프로그램)  
확인자 : 유재민

본 상태평가는 대구 지하철 1호선 서부정류장~대명 구간(상·하행 전 구간)을 대상으로 한다. 평가 대상은 전차선 지지물 중 지지애자로 한정하여 실시한다.

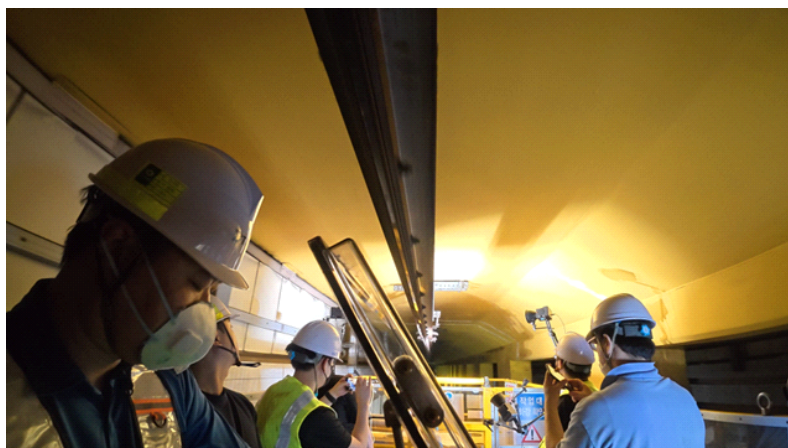
[그림1] 촬영현장

본 점검은 대상 구간의 전차선 지지애자를 비접촉 촬영·분석 방식으로 수행한다. 좌/우 애자 상/하단 촬영용 카메라 4대와 애자번호 식별 보조 카메라 1대를 병행 사용한다.

애자 촬영용(좌) 카메라	애자 촬영용(우) 카메라	애자번호 식별용
