# RÉNOVATION DE 2 LOGEMENTS RUE LECOURBE

Lons-le-Saunier, Jura, 1800 → 2017

**Mots clés :** Résidentiel collectif, Avant 1920, Moellons, Chauffage électrique, Rénovation globale

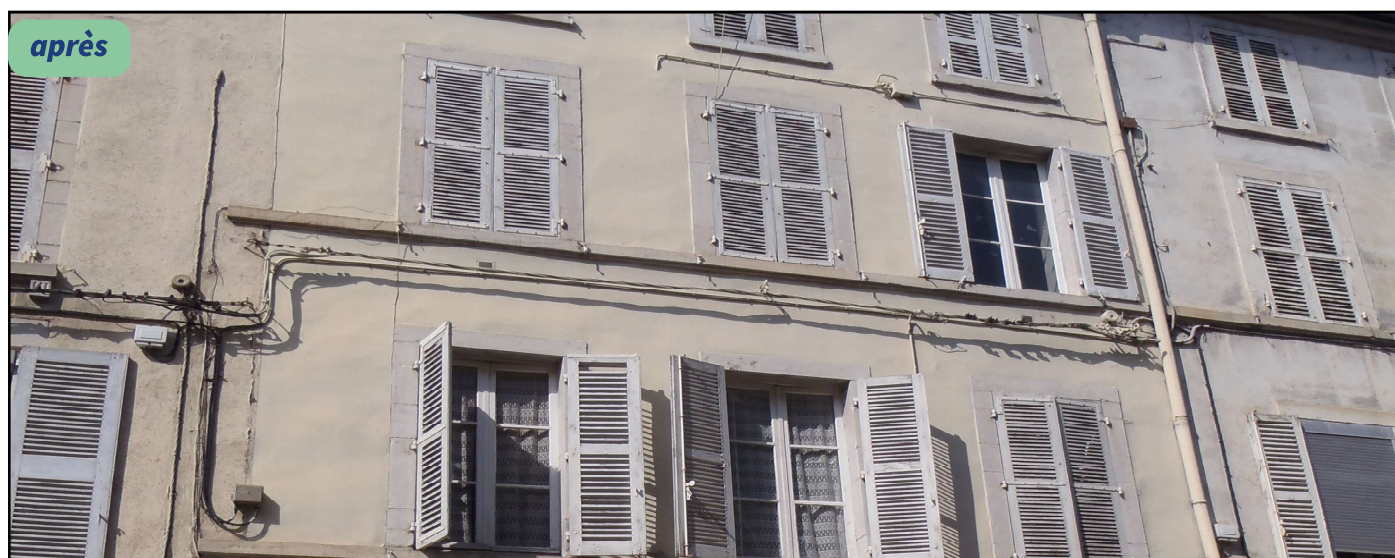
## POINTS DE VIGILANCE

- Traitement des ponts thermiques et des interactions entre lots (murs intérieurs, menuiseries)
- Traitement de l'étanchéité à l'air et pose d'une membrane pare-vapeur afin de protéger l'isolant intérieur
