Informe de Análisis de Vibraciones

Archivo analizado: sin_nombre
Periodo analizado: 0.00s - 2.00s
Fecha de generacion: 2025-09-17 14:34:24
Aplicacion: V-Analyzer v1.0.0

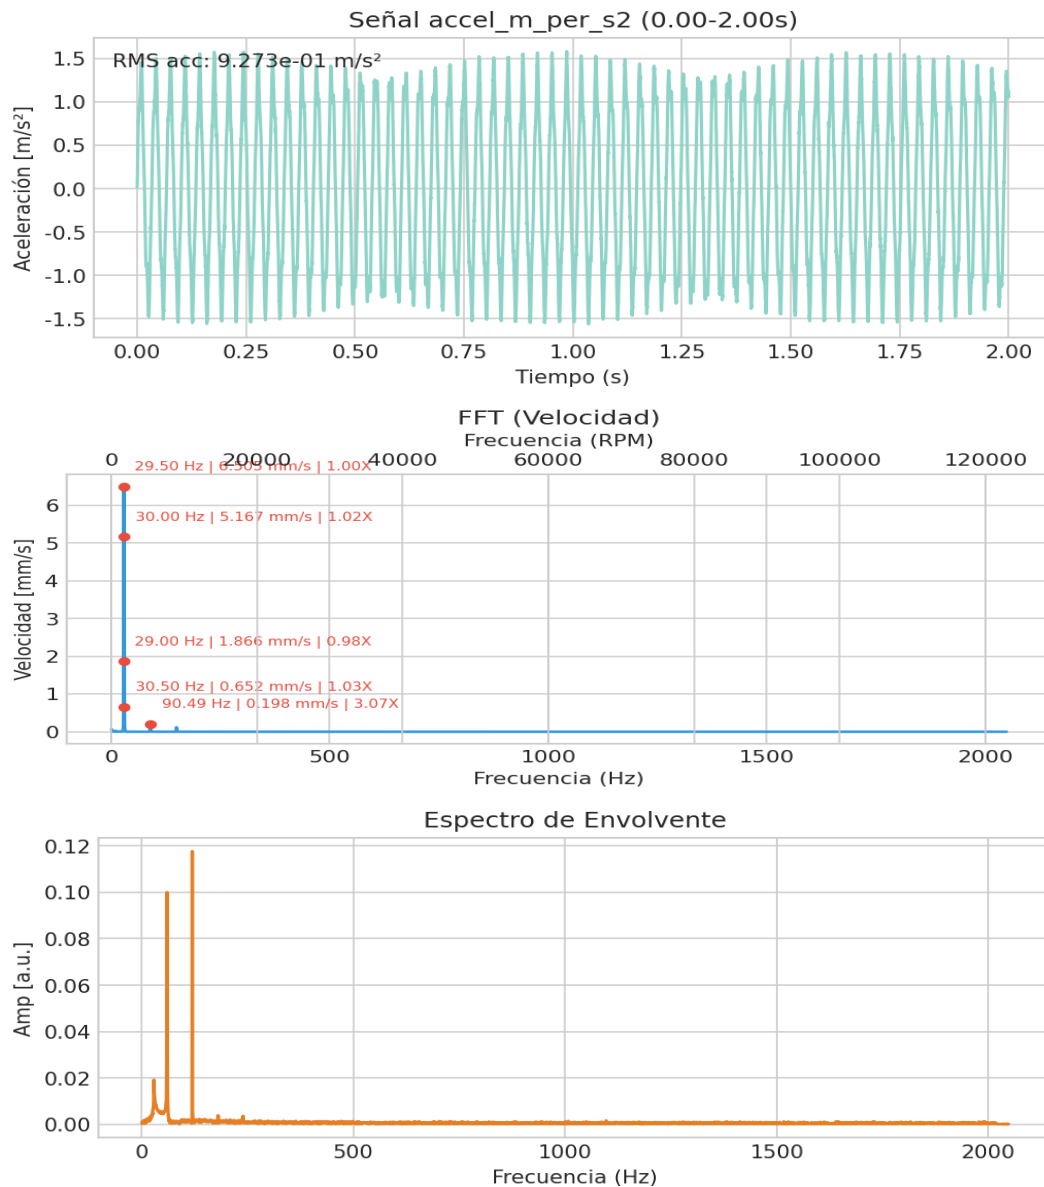
- Enfoque: motor eléctrico
- Severidad por RMS de velocidad (ISO): 5.844 mm/s -> Insatisfactoria (Crítica).
- Distribución de energía: baja 99%, media 1%, alta 0%.
- Motivo: 1X dominante con 2X/3X bajos y energía LF.
- Revisar: balanceo de rotor/acoplamiento, fijaciones, suciedad/excentricidad.
