# RÉNOVATION RUE DE LA MADELEINE

Besançon, Doubs, 1740 → 2014

**Mots clés :** Résidentiel collectif, Avant 1920, Pierres de taille, Chaudière gaz collective, Rénovation globale, Solaire thermique

**Motivations et enjeux :** Redynamisation du quartier Battant en rénovant l'ancienne école en logements, bureaux et commerces

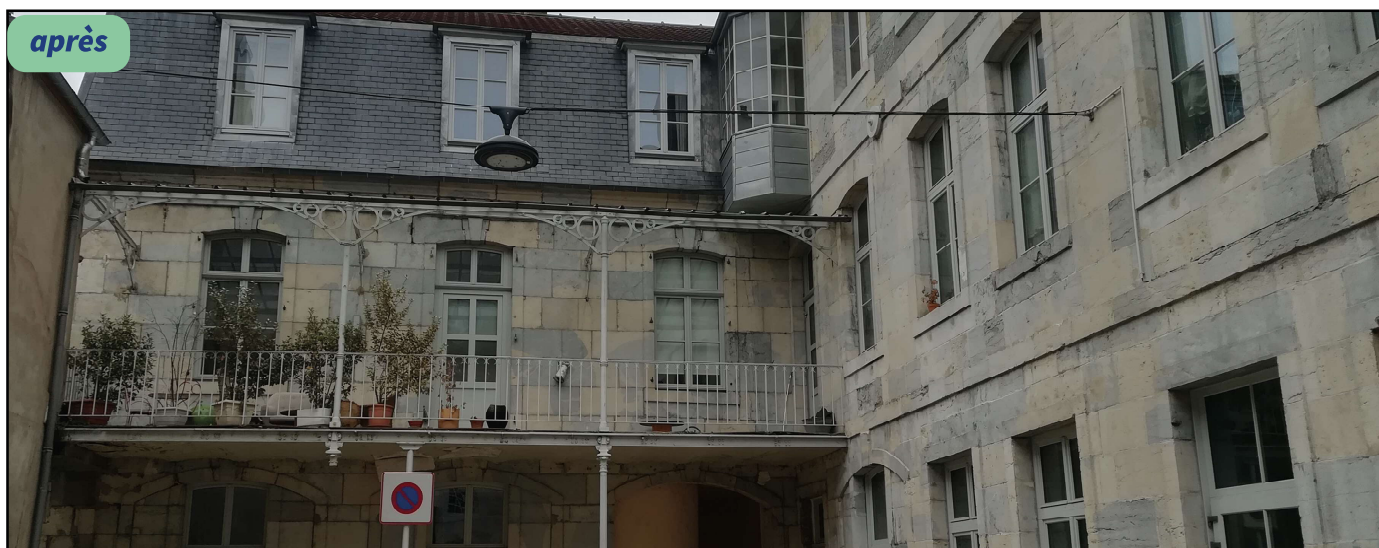
après

- Traitement des ponts thermiques et des interactions entre lots (murs intérieurs, menuiseries, lucarnes)
- Traitement de l'étanchéité à l'air et pose d'une membrane pare-vapeur afin de protéger l'isolant intérieur.
