Tukang Copilot: Laporan Perbaikan

Honda Beat, area busi

Starter berputar tapi mesin tidak menyala: kemungkinan tidak ada percikan api.

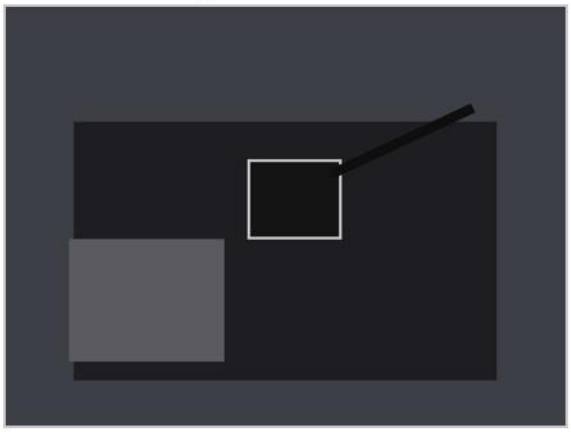
Foto 1

Terlihat di foto: Cop busi tidak menempel rapat

- Cop busi longgar (70%): Tercium bensin saat distarter: bensin sampai, yang hilang percikan api; Cop terlihat tidak rapat di foto
- Busi kotor / berkerak (22%): Susah hidup di pagi hari
- Filter udara tersumbat (8%)

Bagian yang ditandai: 1. Cop busi, 2. Kabel busi, 3. Filter udara
